## CILINDER ERASMUSBRUG

J.H. Reusink

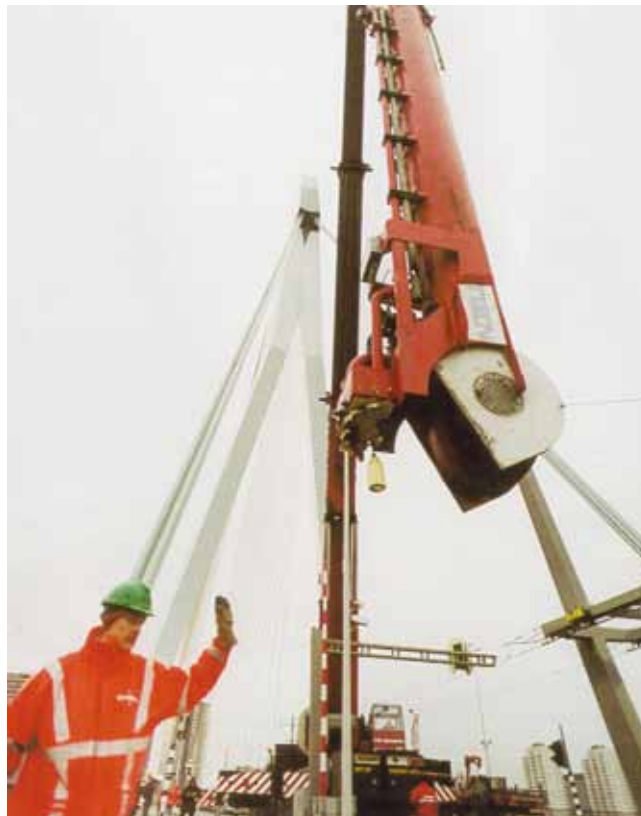
Najaar 2001 wordt tijdens regulier onderhoud ontdekt dat over enkele tientallen centimeters de keramiek-bekleding van een van de cilinder zuigerstangen van de bascule van de Erasmusbrug afschilferde. Adequaat handelen was noodzaak omdat de schilfers in de olie tot grote gevolgschade aan de hydraulische kleppen zou kunnen leiden.

*De cilinder wordt uit de kelder gehesen*

De meest voor de hand liggende methode was om de 10 meter lange en 26 ton zware cilinder door de opening tussen brug en kelder staand te hijsen. Echter, ook in geopende stand van de klap is er maar weinig speelruimte. Om voldoende zekerheden in te bouwen is een dagstremming voor de brug afgekondigd. Na een tegen-slag door een vastzittend lager kwam het gevaarte tegen negenen zonder schade op de wagen terecht. In mei is de cilinder, na voorzien te zijn van een volledig nieuwe keramische bekleding, weer op zijn plaats terugge-bracht.
