RENOVATIE VAN VIER BRUGGEN IN HAARLEM

R.A.P.T. Blommaert (projectbegeleider gemeente Haarlem)
ing. S. Bijker (sr. projectleider DHV B.V. te Amersfoort)

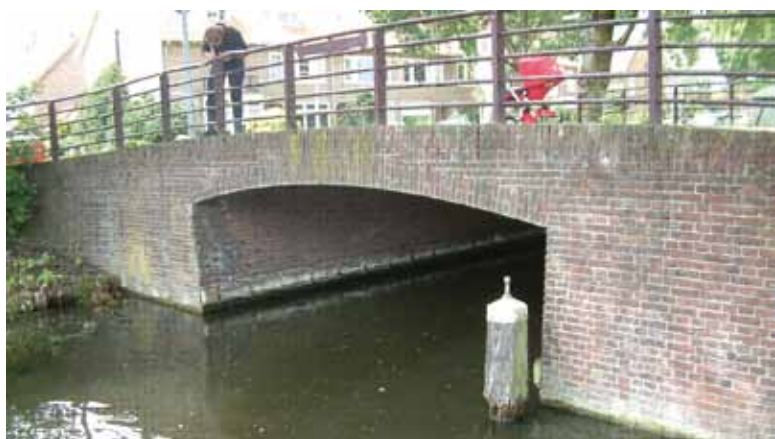
Afb. 2 Hyacinthenbrug, aanzicht

Het aanzicht van de Hyacinthenbrug wordt bepaald door gemetselde togen die in de gerenoveerde situatie teruggebracht moesten worden. In het ontwerp is dit opgelost met een nieuwe gemetselde toog die, geheel los van het brugdek, rust op een stalen T-profiel met een toog van circa 50 cm. (afb. 5). Dit profiel is aan de uiteinden met ankers verbonden aan de nieuwe betonnen oplegbalk. Deze oplossing is gekozen omdat bevestiging van de toog aan het dek een te hoge belasting voor de buitenste plaatliggers zou betekenen. Bovendien kan het metselwerk scheuren doordat de vervorming van het brugdek onder de verkeersbelasting wordt doorgegeven aan het metselwerk als dit met het dek wordt verbonden.

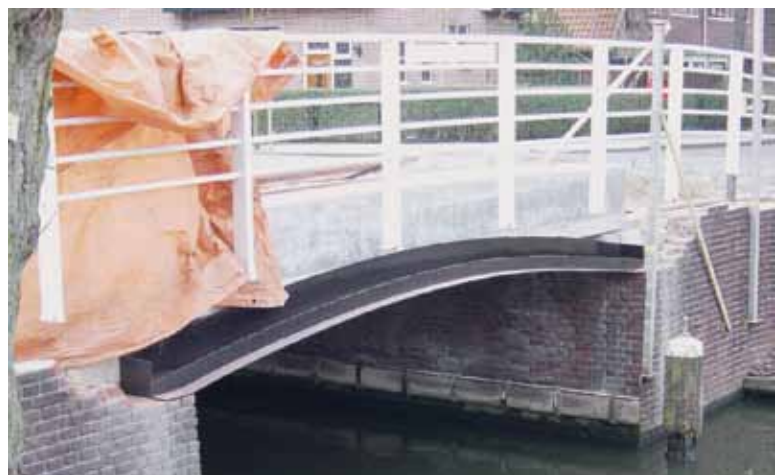
Afb. 5 Hyacinthenbrug, stalen T- profiel, waarop de toog wordt gemetseld

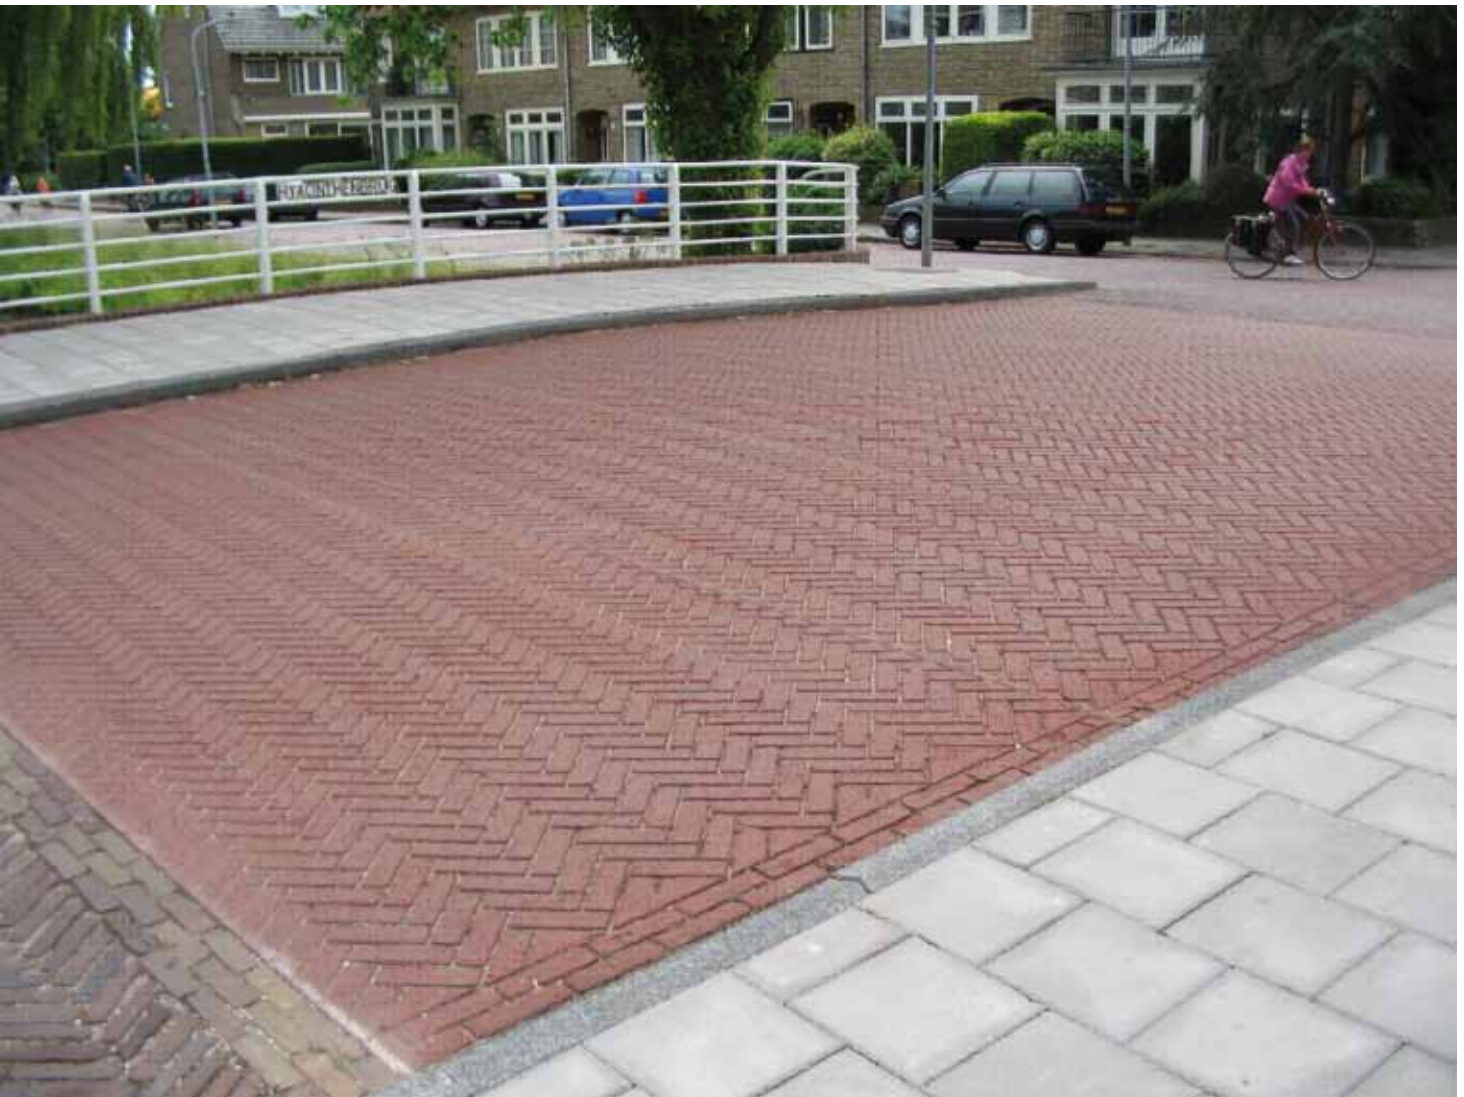
Afb. 6 Hyacinthenbrug, wegdek

Door de eis van een minimaal gelijkblijvende doorvaarthoogte en het streven om het aanzicht van de bruggen zoveel mogelijk gelijk te houden, was het terugbrengen van een verharding van straatklinkers op de bruggen niet mogelijk. De constructiehoogte van het dek zou dan te groot worden. Om toch een authentiek uiterlijk te houden, koos de gemeente voor een rode asfaltlaag van minimaal 70 mm met een straatwerkpatroon dat in het nog warme asfalt wordt gewalst (Streetprint©) (afb. 6).

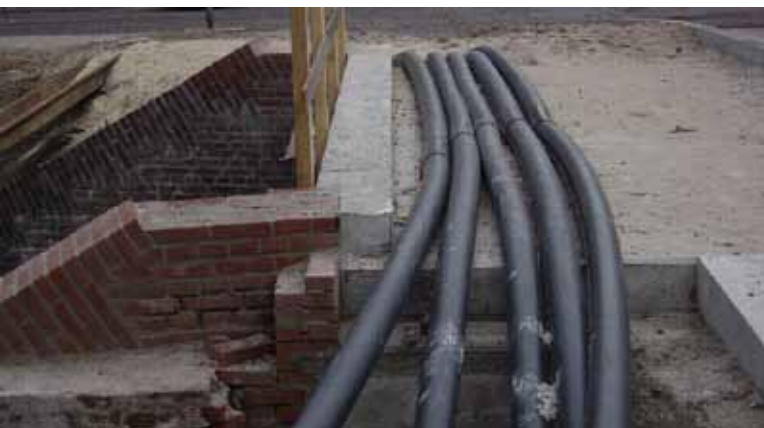
Afb. 7 Hyacinthenbrug, kabels en leidingen in druklaag wegdek

overleg met de nutsbedrijven. De mantelbuizen die de kabel- en leidingbeheerders in de brugdekken wilden laten opnemen, waren in een aantal situaties maatgevend voor de dikte van de druklaag (afb. 7).

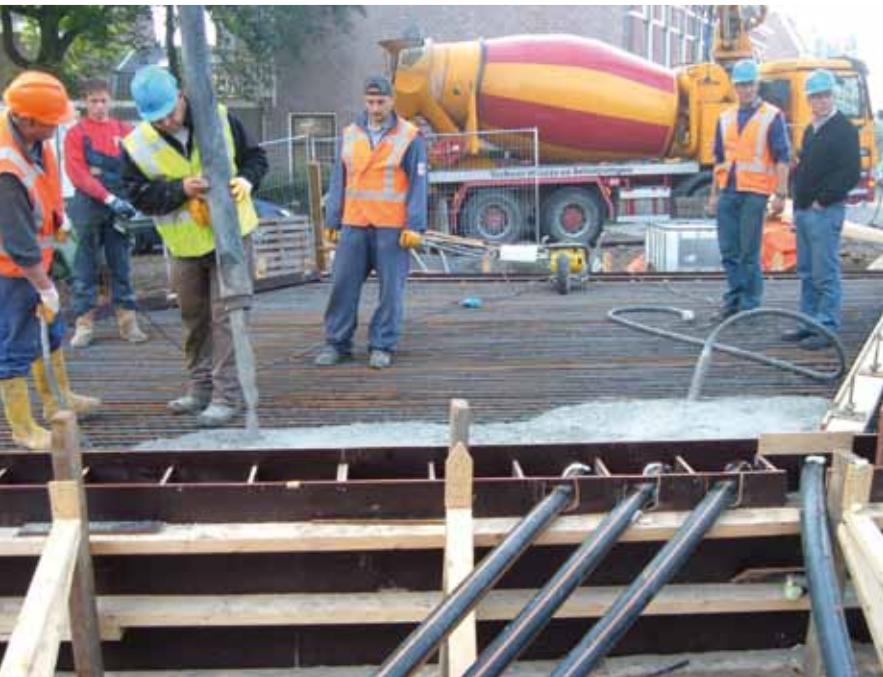
Afb. 8 Storten dek Delftbrug

Afb 8 geeft een indruk van het storten van de druklaag op de Delftbrug.

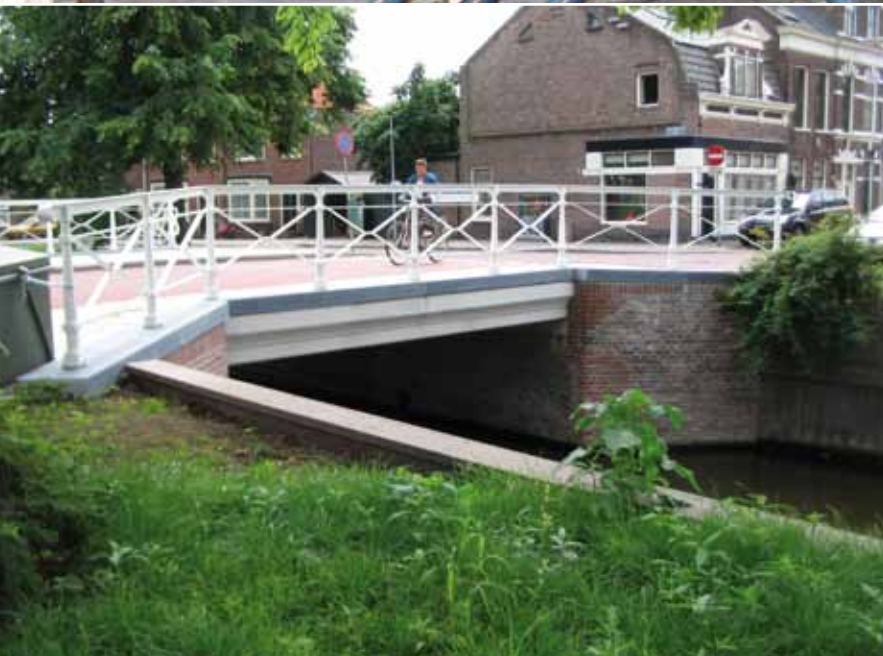
Afb. 9 Gerenoveerde Garenkokersbrug

De bruggen zijn inmiddels geheel gerenoveerd en hebben hun oorspronkelijke uitstraling behouden. (afbeeldingen 9 en 10).

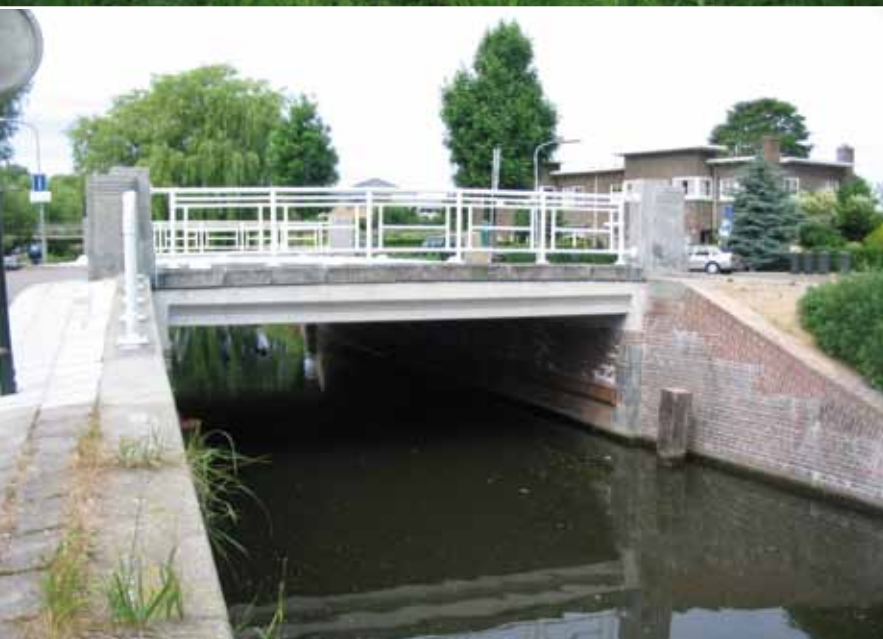
Afb. 10 Gerenoveerde Kousenbandbrug
