RESTAURATIE KRAANBRUG BIJ FORT RONDUIT IN NAARDEN

C.A. Slangen

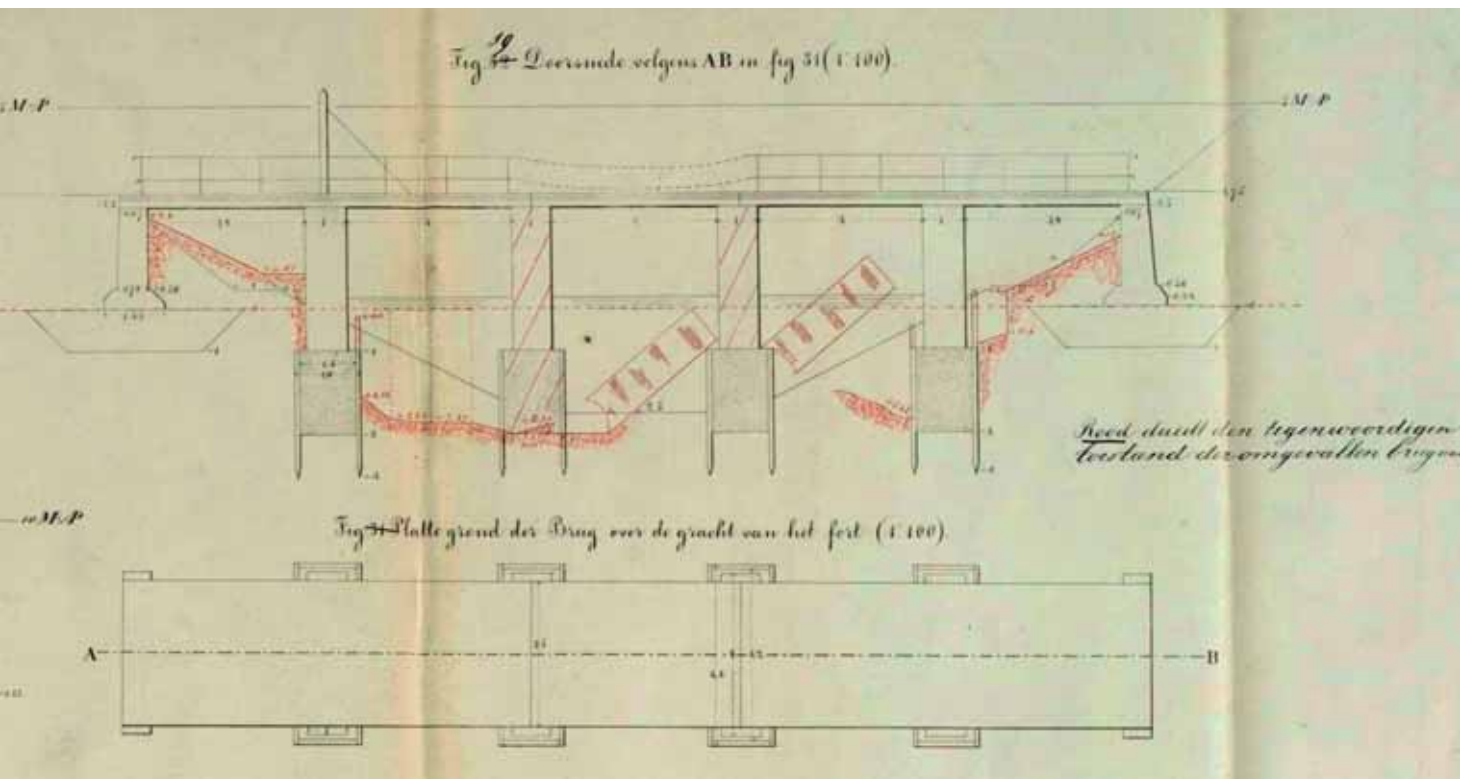
Op de oorspronkelijke ontwerptekening uit 1874 is in rood de schade van de storm in 1877 weergegeven. Twee brugpijlers zijn weggespoeld (Herkomst: Rijksarchief Noord-Holland).

als aanlegplaats om gewonden per boot af te kunnen voeren. Om deze aanlegplaats bereikbaar te maken is een talud aangelegd vanaf de toegang van het fort naar beneden. Op 31 januari 1877 teisterde een storm het land en werd het fort beschadigd. Van de toegangsbrug spoelde in eerste instantie één van de pijlers weg, later dat jaar nog een tweede.

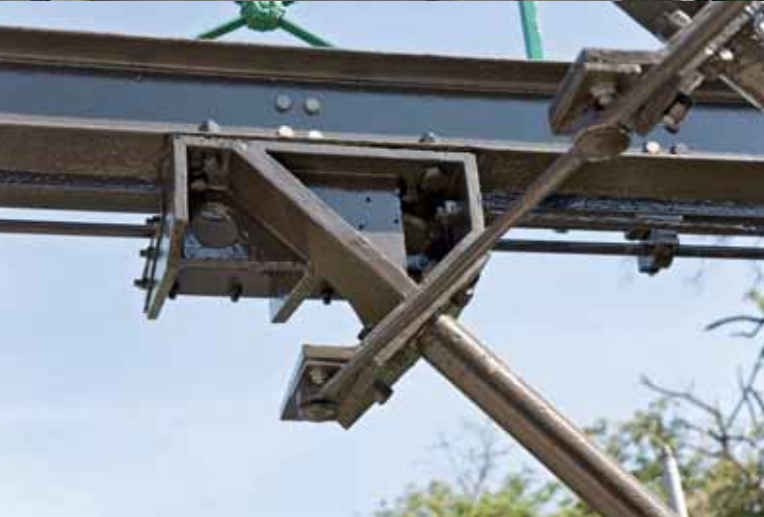
Onder: Het beschadigde en incomplete bewegingsmechanisme.

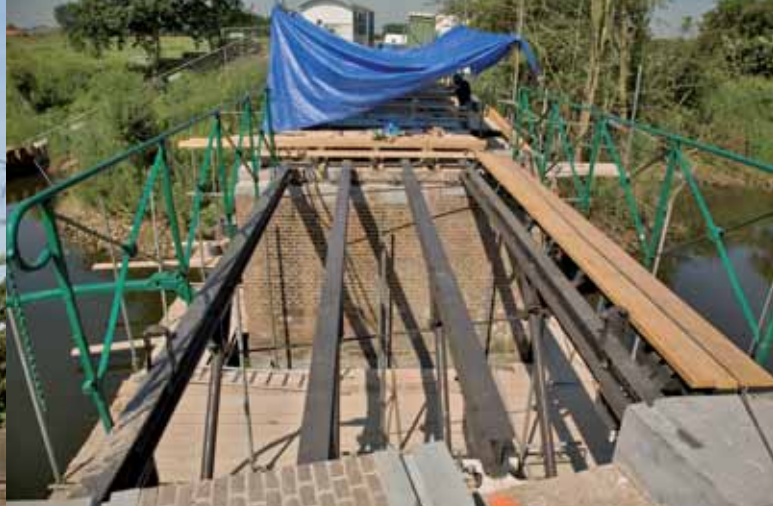
Midden: Restauratie van de gemetselde pijler en landhoofd.
