# DE SPOORWEGBRUGGEN BIJ NGOEDJANG

ir. H.P. Klooster

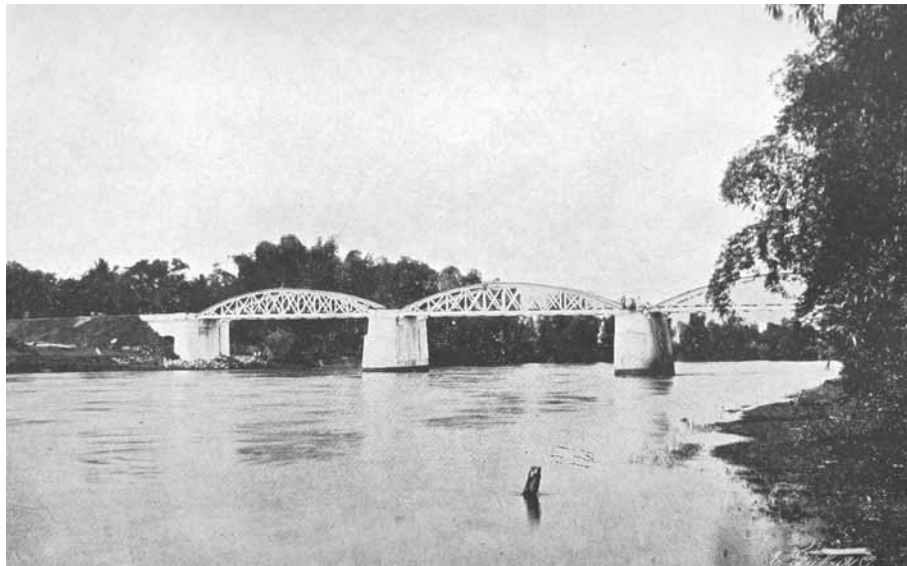
*Gezicht op de scheefstaande pijler*

De brug werd in 1882 in gebruik genomen en tot 6 december 1906 hield hij zich goed. Op die datum werd geconstateerd dat een van de rivierpijlers 21 cm was scheefgezakt. Het treinverkeer werd onmiddellijk stilgelegd en het spoor werd omgelegd over een naastgelegen verkeersbrug, die daarvoor moest worden versterkt. In drie weken was de omlegging een feit.

Op 11 december was de pijler al 40 cm voorover gekomen. Daarom werd zelfs het voetgangersverkeer op de spoorbrug verboden. De paraboolliggers hadden hun vaste oplegging op de scheefzakkende pijler. Als gevolg daarvan bewoog de roloplegging van de eerste brug zich rivierwaarts over het landhoofd. Ook de tweede overspanning bewoog zich met de pijler mee. Dit had tot gevolg dat de langsdragers van deze brug zich in het steunmuurtje op de tweede pijler boorden, net zolang totdat de hoofdliggeroplegging tegen de gietijzeren koker stuitte, die in de pijler was aangebracht. De verdergaande beweging veroorzaakte dat de langsliggers zich in het steunmuurtje op de eerste pijler boorden. Omdat de beweging nog niet tot stilstand was

Onder de opgehangen bruggen werd de verzakkende pijler geheel gesloopt. Bij het slopen van de verzakte pijler bleek dat de bandjir de bodem tot onder de betonplaat had weggespoeld, waardoor het water ook de grond onder de betonplaat kon wegspoelen.

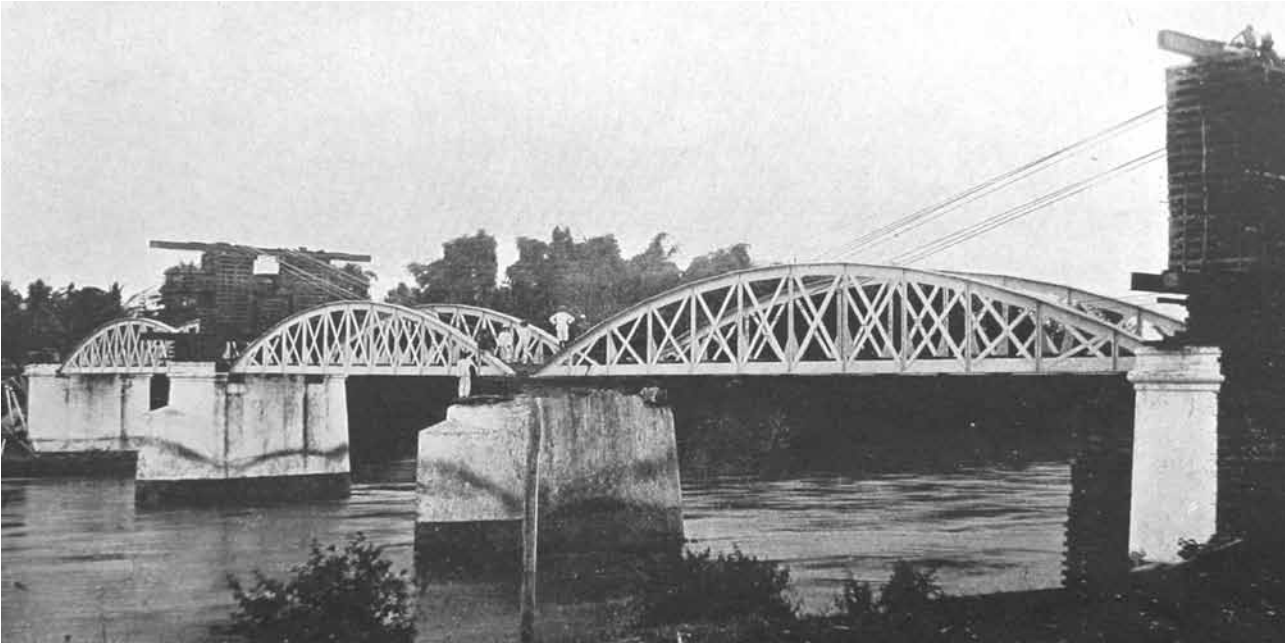
*De bruggen hangen vrij boven de pijler.*

Door de bruggen op de bewegende pijler beurtelings met een koevoet te lichten konden de ondersteuning onder de hoofdliggers telkens een beetje worden verlaagd. De bruggen hingen op de avond van de 12<sup>e</sup> januari vrij van de bewegende pijler, slechts 2 cm boven de in de pijler ingemetselde gietijzeren koker. De volgende dag waren de bruggen 2 cm gezakt en rustten dus weer op de pijler. Door het 24 cm opvijzelen van de kabels aan de Ngoedjangzijde stegen de bruggen nu tot 12 cm boven de gietijzeren kokers.
