BEZWIJKEN HYDRAULISCHE CILINDER

OPHAALBRUG LIJNDRAAIERSBRUG, MAASSLUIS

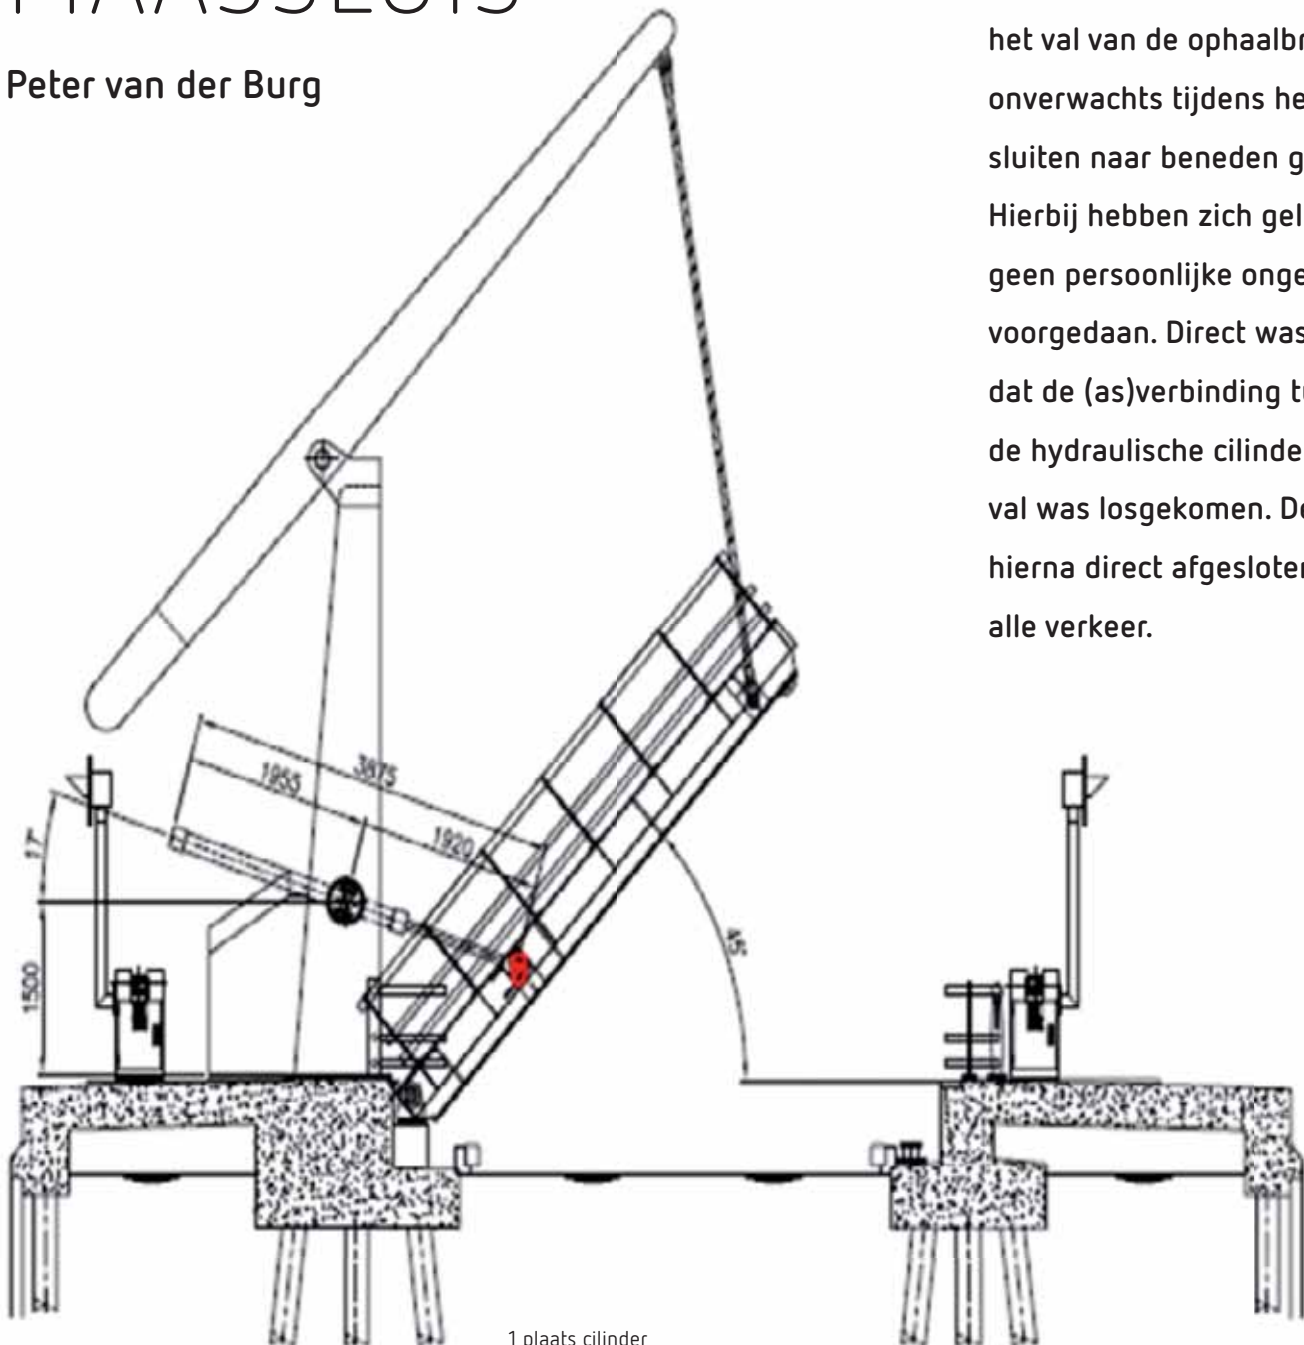
Uit een eerste technisch onderzoek blijkt dat de verbinding tussen val en plunjer los raakte door het bezwijken van een lager en de bijbehorende borging van de hydraulische cilinder, waarmee de brug bewogen wordt. (zie rode stip fig. 1)

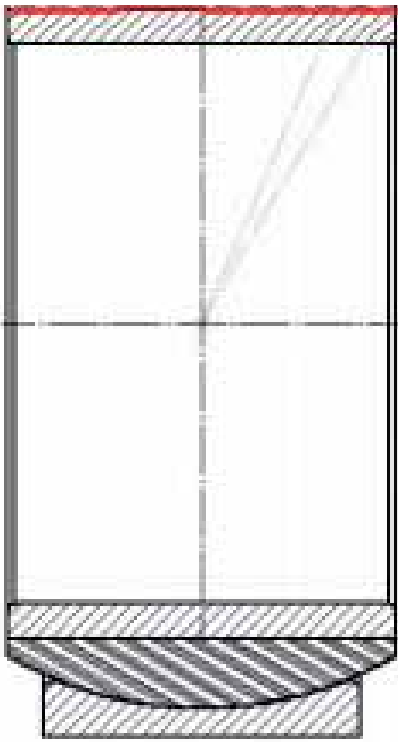
2 Opbouw van het lager

De voorlopige conclusie uit de diverse onderzoeken is als volgt. De combinatie van de optredende axiale krachten tijdens het bewegen van de brug en de axiale kracht door het ingebrachte smeervet, heeft er toe geleid dat de lijmverbinding tussen de kunststof glijring en de stalen binnenring van het lager is losgeschoten. Echter, omdat het lager onvoldoende geborgd was, kon het lager vervolgens volledig afschuiven, waardoor de trekcilinder losschoot van het val.

In fig. 2 is de opbouw van het lager weergegeven: van binnen naar buiten komt eerst een stalen ring, dan de bolle glijring (verlijmd in het rode vlak) en dan de holle buitenring. Door de optredende axiale krachten is de lijmverbinding losgeraakt. In het definitief ontwerp heeft ingenieursbureau TAS een Gelenklager (SKF GE60DO) voorgeschreven. Dit lager bestaat uit twee ringen: een bolle binnenring en een holle buitenring.

In de uitvoering is gekozen voor een ander type lager, een onderhoudsvrij Feroball-lager. Dit type lager bestaat uit drie ringen: een stalen binnenring, een kunststof (bolle) tussenring en een stalen, holle buitenring. Het voordeel is dat dit lager niet apart gesmeerd hoeft te worden omdat in de kunststof tussenring teflon verwerkt is.

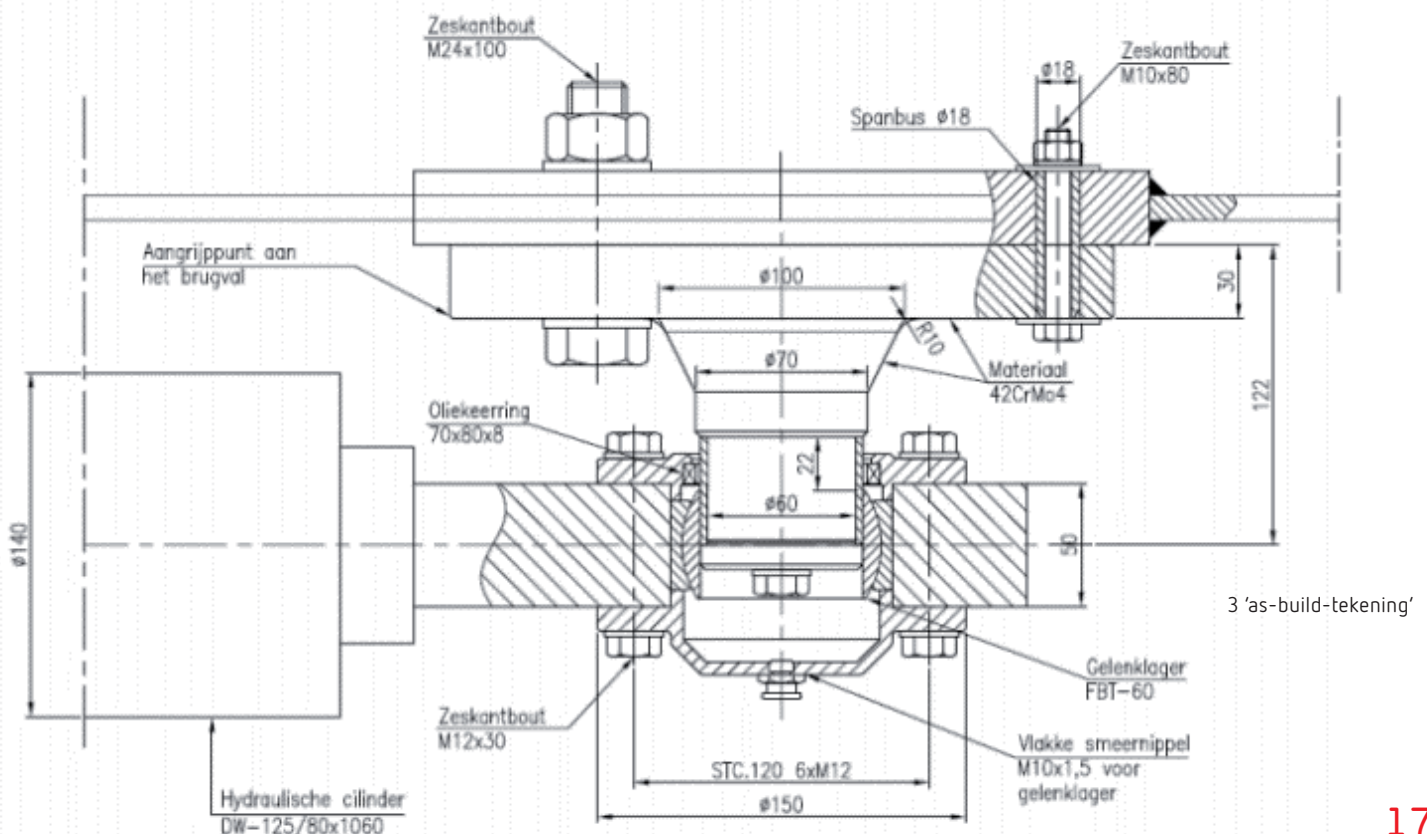
3 'as-build-tekening'

De borging die in het oorspronkelijke ontwerp de bolle, stalen binnenring had opgesloten (en hiermee het gehele lager) sloot in het nieuwe lager alleen de stalen binnenring op. Ondanks dat de kunststof tussenring verlijmd zat aan de stalen binnenring, is de kunststof tussenring over de borging gaan schuiven. Het detail in de 'as-build-tekening' (links) laat maar twee ringen in het lager zien (zie fig. 3). Rechts is de situatie getekend zoals het moet hebben gezeten vlak voor het ongeval. De astap met binnenring schuift uit de rest van het lager.

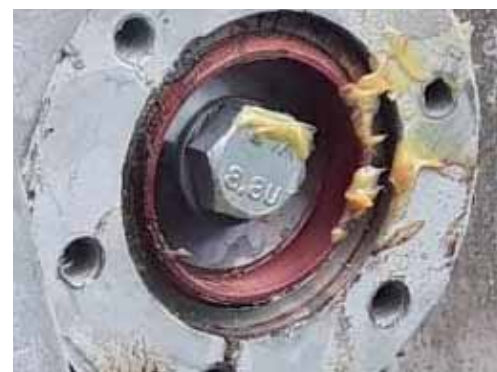
4 Rode kunststof tussenring

De leverancier van het toegepaste Feroball-lager geeft desgevraagd aan dat een grotere borgring (71,6 mm) nodig is. Op de website is deze info niet beschikbaar. Er is hierdoor een 66,0 mm ring gemonteerd, passend bij het voorschrift van het oorspronkelijke lager. Op de foto van fig. 4 (genomen bij één van de fietsbruggen) is de rode kunststof tussenring te zien die over de borgring afschuift, door de optredende axiale krachten. Enige axiale krachten zijn normaal omdat een brug nooit 100% star is, zeker bij een eenzijdig aangedreven brug. Daarnaast zijn de optredende axiale krachten vergroot door het inbrengen van smeervet via het op het lagerdeksel aangebrachte smeernippel.
