# HULPCONSTRUCTIES UIT DE SCHADUW

## INTEGRALE EN BRANCHE- BREDE AANPAK VAN CONSTRUCTIEVE VEILIGHEID

**Sander den Blanken** | Directeur BAM Infraconsult  
Fotografie: BAM Infraconsult

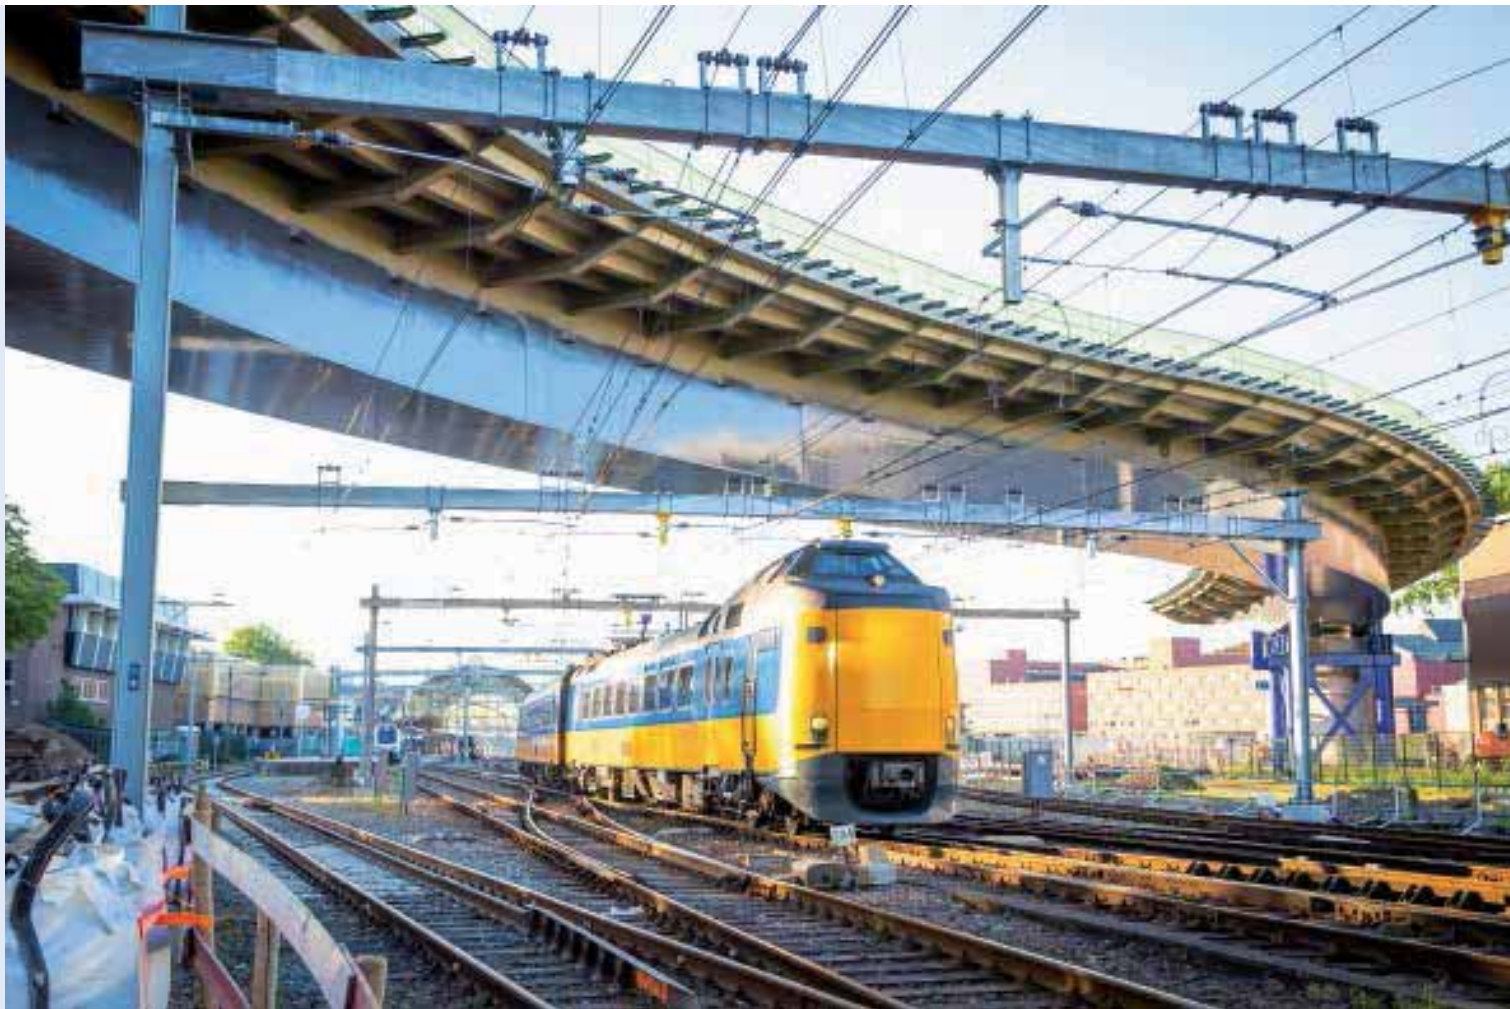
Tijdelijke steunpunten buiten het spoor busbrug Zwolle.

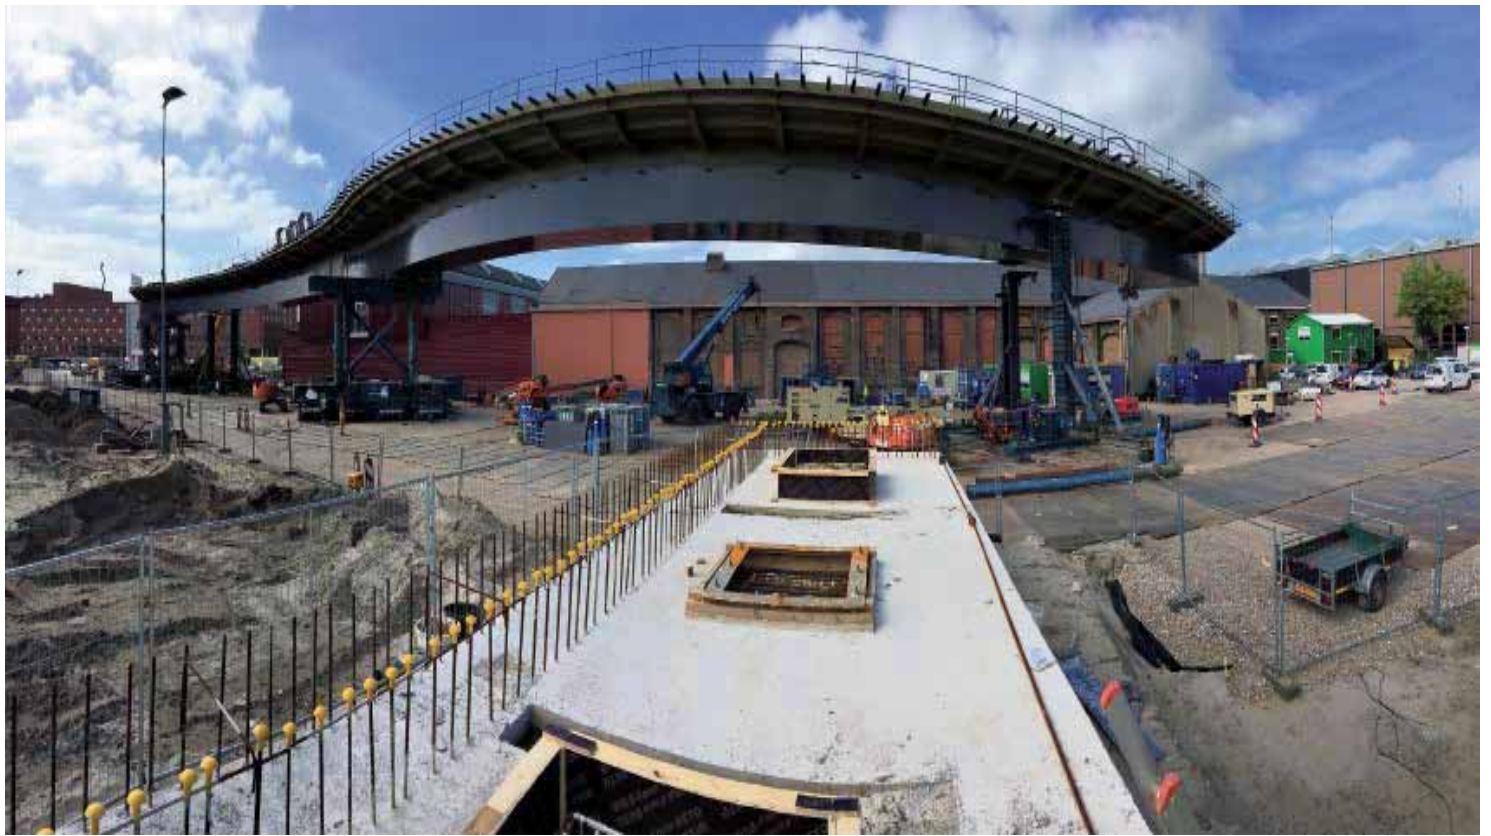
Ondersteuningen t.p.v. as 3 en 4

Op de assen 3 en 4 van de stalen hoofdoverspanning zijn verticale hulpsteunpunten geplaatst om dit gevaarte te dragen totdat er een koppeling was gemaakt met beide betonnen aanbruggen. Bij as 3 zijn hiervoor alleen dwarsfixaties aangebracht, bij as 4 zowel dwars- als langsfixaties. Tijdens de bouw voorkwam de tijdelijke langsfixatie bij as 1 beweging van de noordelijke aanbrug, en ondersteunden de twee hulpsteunpunten 'Marsé' de uitkragingen van de betonnen aanbruggen. Verder zorgde 'Safe' bij de noordelijke en de zuidelijke aanbrug voor ondersteuning van de bekisting en de betondruk na het storten. Om de betonnen aanbruggen tijdens de bouw stabiel te houden, zijn hulpkolommen

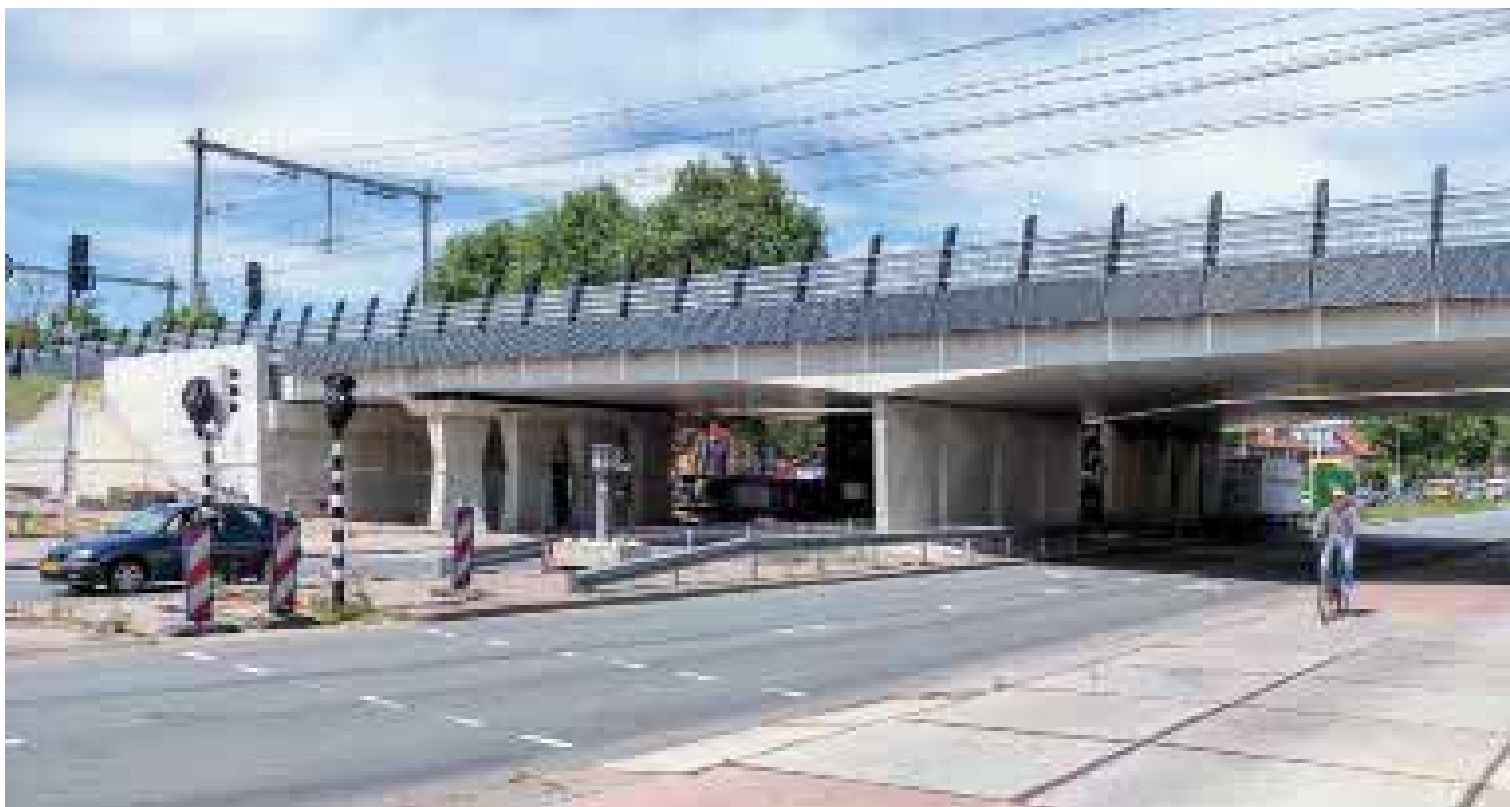
Spoorviaduct Cartesiusweg, Utrecht

In de te slopen wand werden gaten geboord voor NX-burst Safety Cartridges. Een proefexplosie met één rij cartridges liet goede resultaten zien: alle acht vjzels stonden nog recht en bleven mechanisch geborgd. In alle gaten kwamen vervolgens cartridges en de wand werd ingepakt met beschermende matten. Na de ontploffing bleek de wand volgens plan gebrokkeld en gekraakt. Wel waren alle vjzels losgekomen en stond het dek 11 mm hoger dan de nulstand. De verzwakte wand droeg daardoor het dek van het viaduct en dat leverde een groot veiligheidsrisico op.

De volgende dag werden de vjzeltorens opnieuw waterpas geplaatst, één voor één op druk gezet en mechanisch geborgd met een borgmoer. De vjzels stonden daardoor weer volledig verticaal, maar compensatie was nodig vanwege de schuine hoek tussen het dek en de vjzels. Het dek stond immers 11 mm hoger dan de nulstand. Groutzakken waren vanwege de tijdsdruk niet mogelijk, omdat deze 24 uur moeten uitharden. Het uitvoeringsteam besloot kunststofstroken te plaatsen om de hoek op te vullen.

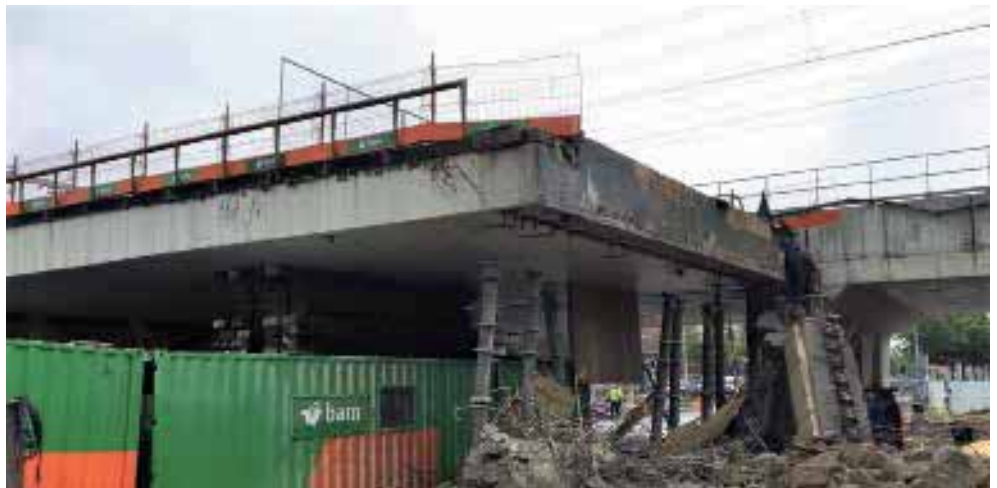
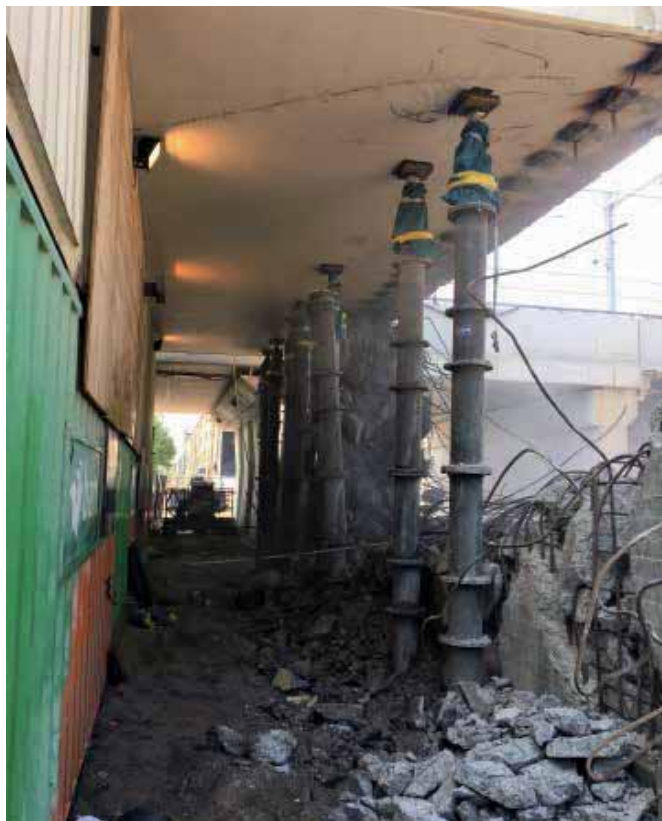
← ↑Vijzeltorens

Het dek stond stabiel en de sloop van de wand kon verdergaan, maar een niet-ontstoken NX-burst cartridge ontplofte waardoor een stuk beton uit de wand brak. Vijzeltoren 3 kwam los te staan en de vijzel viel ervan af. De overige vijzels en vijzeltorens bleven stabiel. Vanwege het risico op nog meer ontploffingen van niet-ontstoken cartridges werd de sloop gestaakt.

Intussen kwamen ook de andere vijzels scheef te staan: de middelste twee verschoven circa 50 mm en de overige vijf ongeveer 150 mm. Herstellen bleek niet mogelijk. Toen het dek 's avonds tot -31 mm zakte, kwamen twee SPMT-voertuigen met draglineschotten het dek ondersteunen, zodat de situatie weer

Het dek kwam tijdens het vijzelen +11 mm omhoog en de vijzels kwamen los te staan. Hiermee was geen rekening gehouden. De vijzels waren bovendien niet verankerd in het dek. Dit hoeft geen probleem te zijn, maar als een hydraulische sloophamer wordt ingezet, kan dit wel effect hebben, zeker omdat het dek zich op +11 mm bevond en er een hoek was tussen het dek en de vijzels. De afschuifkracht van het dek werd door al deze oorzaken groter dan de frictie tussen het dek en de vijzels. De kunststofstroken tussen dek en vijzels konden dit niet opvangen, waardoor de vijzels konden verlopen met alle gevolgen van dien. Ook van andere afwijkingen was sprake, waaronder de ballast op het dek die niet gepland maar bewust was achtergelaten vanwege het warme weer. Dit gaf extra belasting. Verder waren lichtere vijzels ingezet dan de bedoeling was (50 in plaats van 100 tons) die de extra krachten onvoldoende konden opvangen.

stabil was. Vervolgens is een nieuwe tijdelijke ondersteuningsconstructie gemaakt. Tien vijzelstorens met zwaardere vijzels zijn ingezet en de vijzelplaten werden vastgezet aan het dek. De afbouw ging verder en inmiddels is het verlengde en aangepaste viaduct door het treinverkeer in gebruik genomen.
