LAWAAIPROBLEMEN NIEUWE BRUG IN DRONRYP OPGELOST

Sake Meindersma

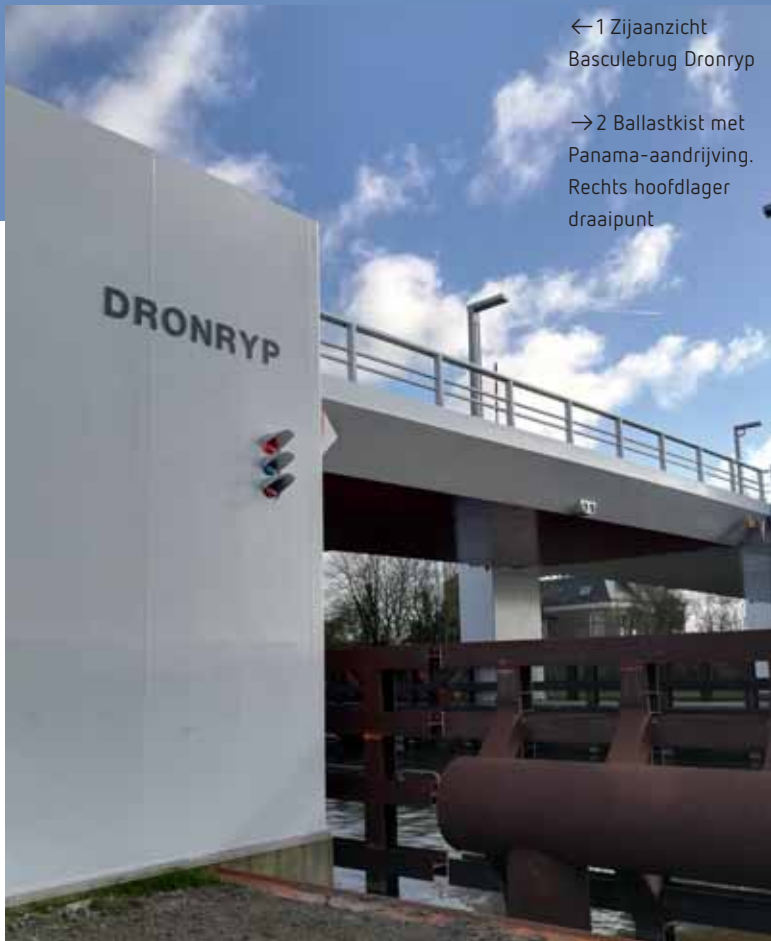
← 1 Zijaanzicht
Basculebrug Dronryp

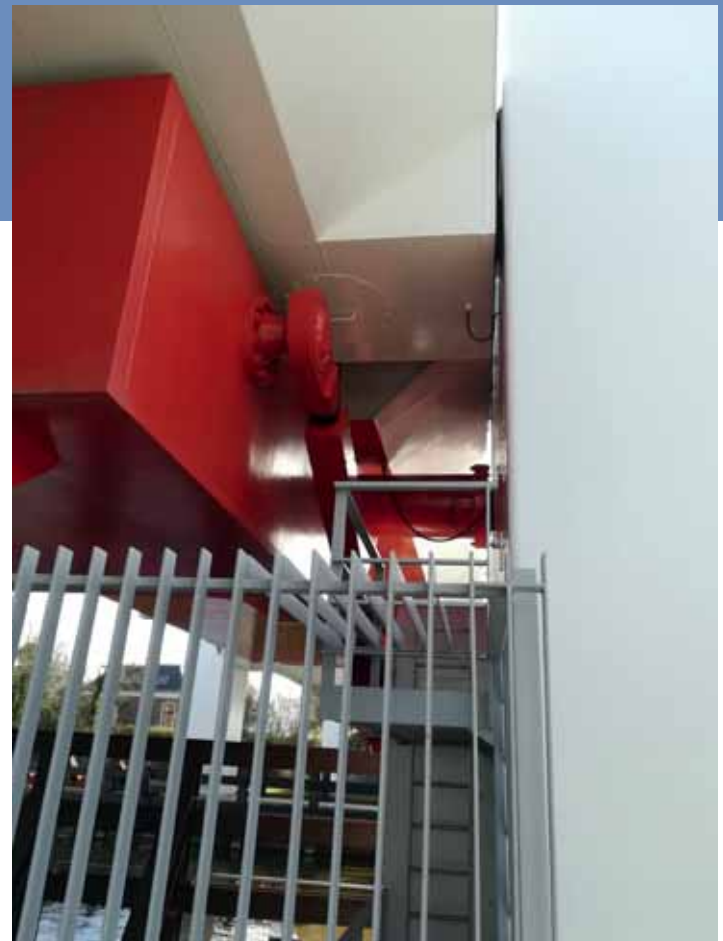
→ 2 Ballastkist met
Panama-aandrijving.
Rechts hoofdlager
draaipunt

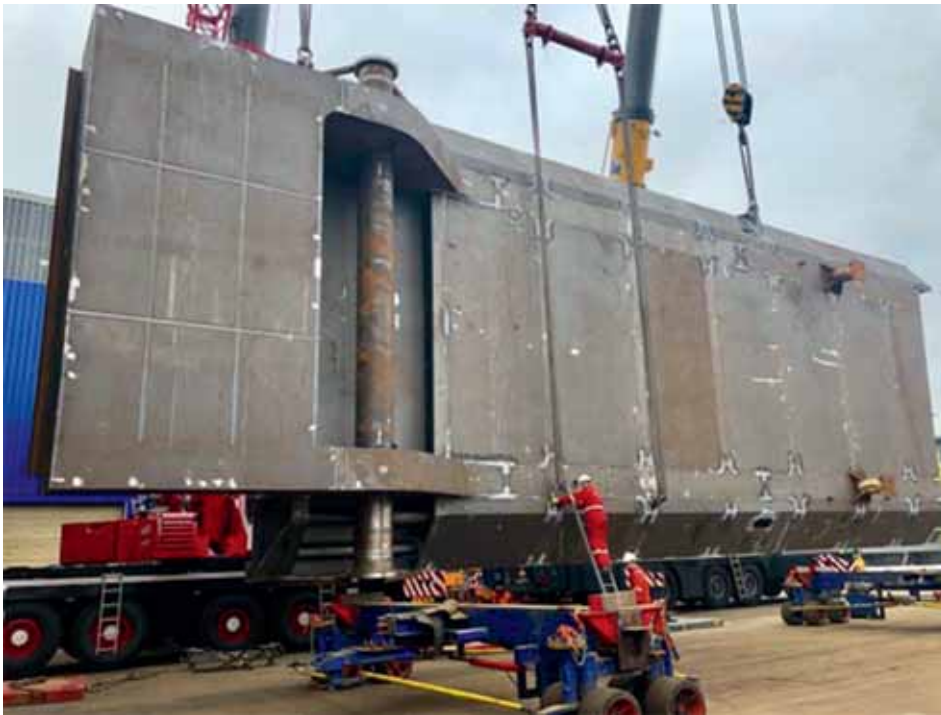
3 onderzijde ballastkist en klap met draaiingsgas vóór aanbrengen coating. Astappen nog niet aangebracht.

De draaiingsas bestaat uit verschillende onderdelen (zie fig. 3):

- een koppelbuis tussen de hoofdliggers, en
- volle assen, die aan weerszijden buiten de hoofdliggers de koppelbuis verlengen.

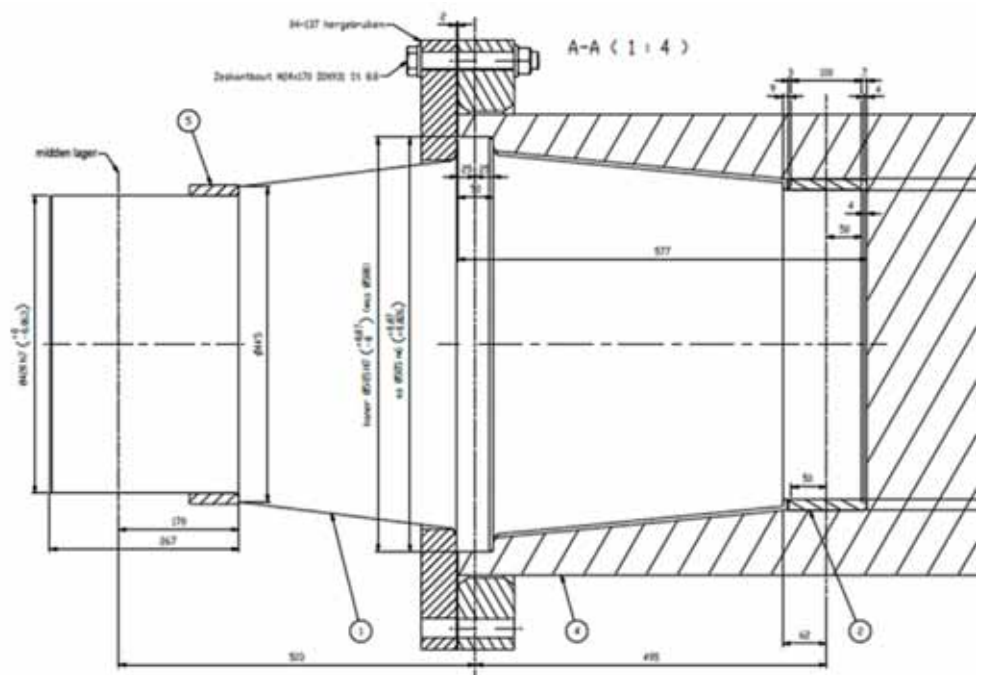
In de kopse einden van de volle assen zijn kamers gekotterd (zie fig. 4) waarin astappen zijn gestoken die draaien in de hoofdliggers. De hoofdliggers staan op ruime afstand, ca. 1,75m, naast de hoofdliggers.

De astappen passen met twee pasranden in de kamers. De passing is uitgevoerd als krimppassing.

4 astap gestoken in volle as

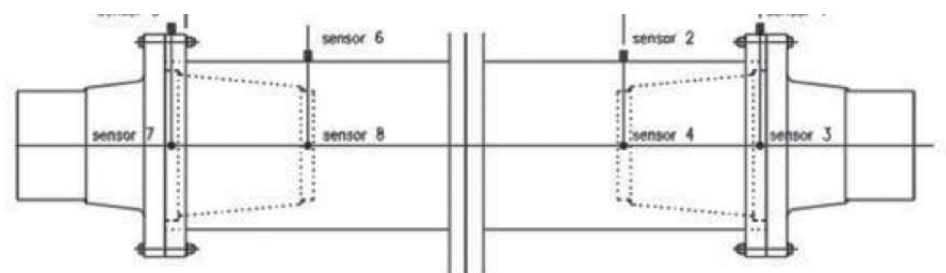
dat er sprake is van kruip. Door doorbuiging ontstaat in de passing een axiale kracht. Als die kracht groter is dan de wrijvingskracht ontstaat 'stick-slip'.

Om de bron vast te stellen zijn geluidsmetingen gedaan. Hiervoor werden op de draaiingsas acht uiterst gevoelige sensoren aangebracht (zie fig.5).

Al snel werd duidelijk dat het geluid bij de sensoren 2 en 4 ontstond, en was duidelijk

5 Astappen in volle as met plaats sensoren

Het probleem is opgelost door de pasranden ter plaatse van de sensoren 2/4 en 6/8 te voorzien van een glijlager met een AlCu bus.

Het geluid heeft zich daarna niet weer voorgedaan.
