Onderwerp: Lijndraaiersbrug

Datum: 25 juni 2020

Ongeval

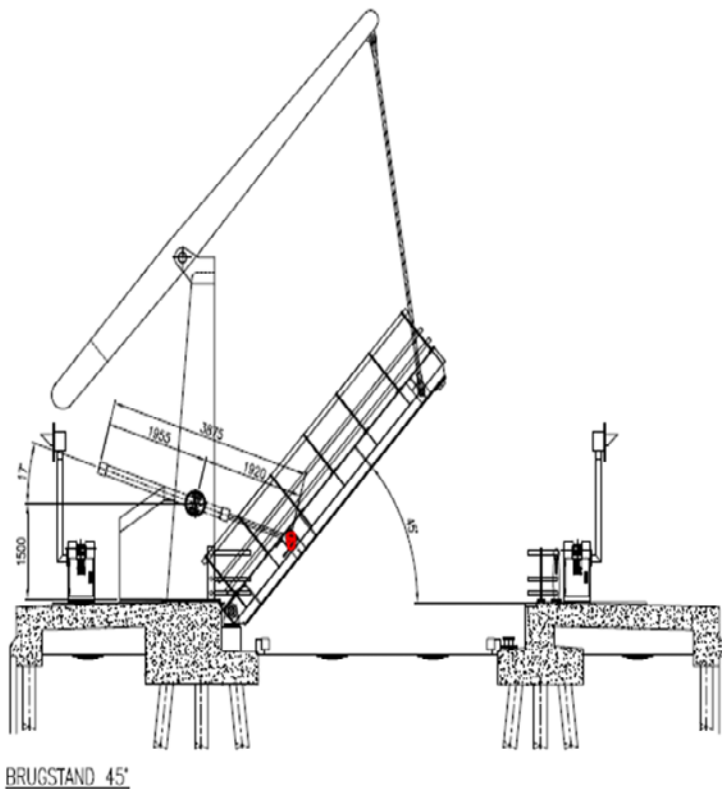
Uit eerste technisch onderzoek blijkt dat de verbinding kon loskomen door het bezwijken van een lager en de bijbehorende borgring. Het betreft een lager van de hydraulische cilinder waarmee de brug bewogen wordt. (zie rode stip op de tekening)

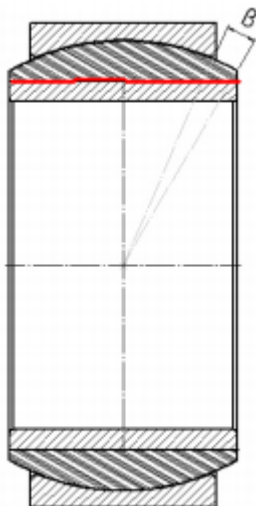
1) Losschieten lijmverbinding

De combinatie van de optredende axiale krachten tijdens het draaien van de brug en de axiale kracht door het ingebrachte smeervet hebben er toe geleid dat de lijmverbinding tussen de kunststof glijring en de stalen binnenring van het lager is losgeschoten. Echter doordat het lager onvoldoende geborgd was kon het vervolgens volledig afschuiven, waardoor de trekcilinder los schoot van het val.

Hiernaast de opbouw van het lager; van binnen naar buiten komt eerst een stalen ring, dan de bolle glijring (verlijmd op het rode vlak), dan de holle buitenring. Door de optredende axiale krachten is de lijmverbinding losgeschoten.

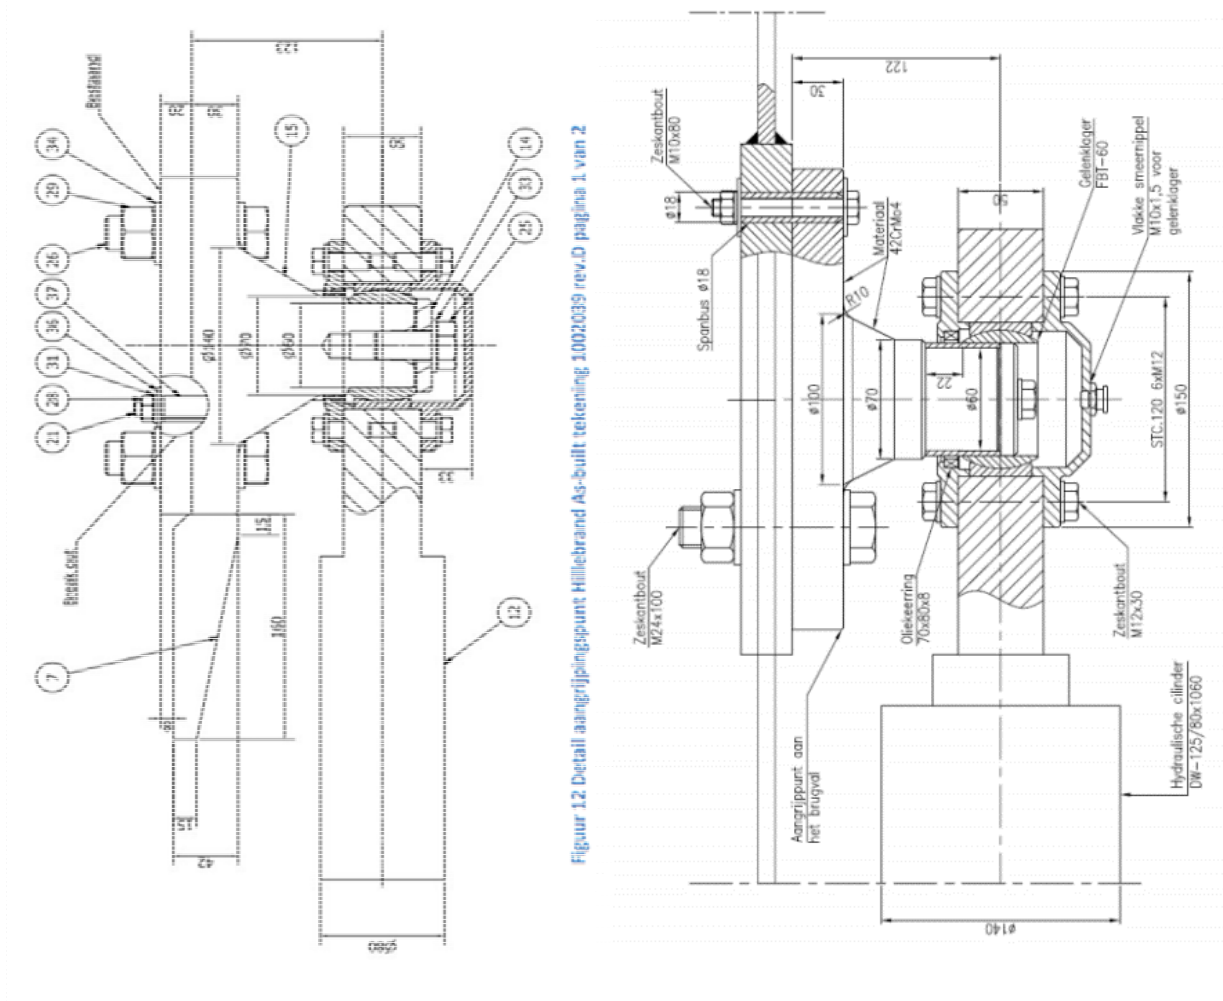
De borging die in het oorspronkelijke ontwerp de bolle, stalen binnenring had opgesloten (en hiermee het gehele lager) sloot van het nieuwe lager alleen de stalen binnenring op. Ondanks dat de kunststof tussenring verlijmd zat aan de stalen binnenring is de kunststof tussenring over de borging gaan schuiven. Bijgaand detail van de as-build tekening (links) laat maar 2 ringen in het lager zien. Rechts is de situatie getekend zoals het moet hebben gezeten vlak voor het ongeval. De astap met binnenring schuift uit de rest van het lager.

De leverancier van het toegepaste ferroballager geeft desgevraagd aan dat een grotere borgring (71,6mm) nodig is. Op de website is deze info niet beschikbaar. Er is hierdoor een 66,0mm ring gemonteerd, passend bij het voorschrift van het oorspronkelijke lager.

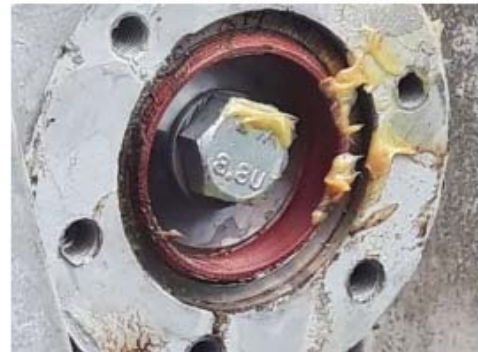
Op de foto (genomen bij een van de fietsbruggen) is de rode kunststof tussenring te zien die over de borgring afschuift, door de optredende axiale krachten. Enige axiale krachten zijn normaal omdat een brug nooit 100% star is, zeker bij een eenzijdig aangedreven brug. Daarnaast zijn de optredende axiale krachten vergroot door het inbrengen van smeervet via het op het lagerdeksel aangebrachte smeernippel.

Figuur 18 Zijaanzicht met duidelijk de verschuiving in de lager zichtbaar
