DE STEENTIL BIJ ADUARD

Ir. K. Holstein, restauratie-architect te Groningen

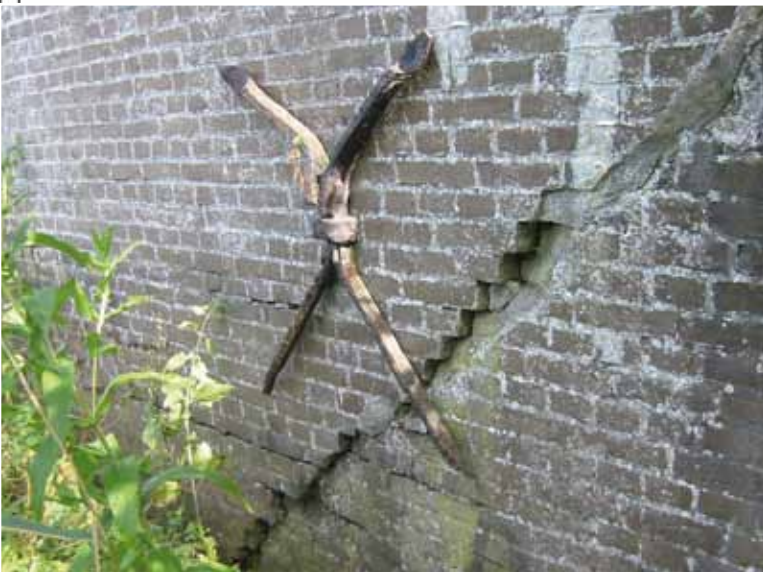
afb.9. Tekening van de toestand voor herstel van de Steentil
afb.10. scheur in het metselwerk

In het metselwerk van de boog was tijdens de opname veel zoutuitslag waargenomen. Bovendien waren de voegen van het metselwerk bij een eerdere reparatie hervoegd in een cementmortel. Verder waren langs de waterlijn uitgespoelde voegen ontstaan. Tijdens de uitvoering zijn de kapotte voegen hervoegd en werden de door zoutuitbloei beschadigde stenen vervangen door stenen uit het project. Aan de onderzijde van de boog bevond zich aan weerszijden een natuursteenband ter hoogte van de waterlijn. In deze blokken was vorstschade waarneembaar. Deze schade werd met een reparatiemortel hersteld.

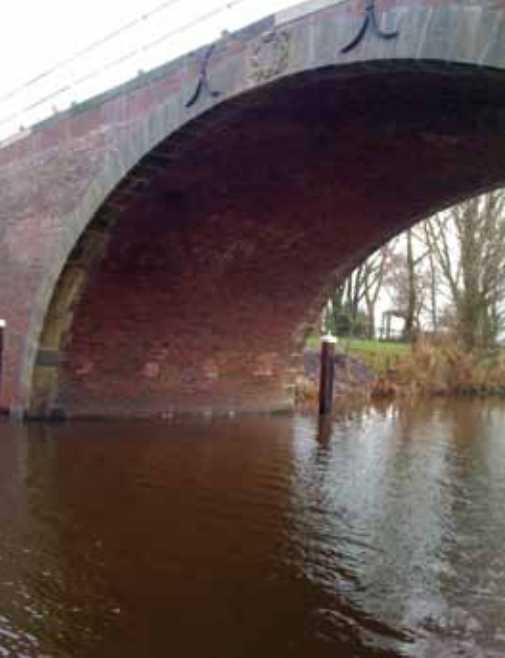
afb.11. foto herstelde boog
afb.12. tekening betonconstructie
achter de keermuren

Tijdens de uitvoering van de werkzaamheden, bleek dat de keermuren niet los stonden van de brugconstructie, maar deels ook dienst deden als steunbeer van de brughoofden. De combinatie van functies van deze bouwdelen maakte dus deel uit van het oorspronkelijke 18e-eeuwse ontwerp. Tijdens de uitvoering werd daarom besloten de nog goede funderingen te behouden en alleen het opgaand werk te verbeteren. Op de bestaande fundering werd een betonwand gebouwd die de twee zijden met stalen trekstangen verbindt. Aan de zichtzijde van deze constructieve muren zijn passende en harmonieuze bakstenen gekozen voor de bekleding.

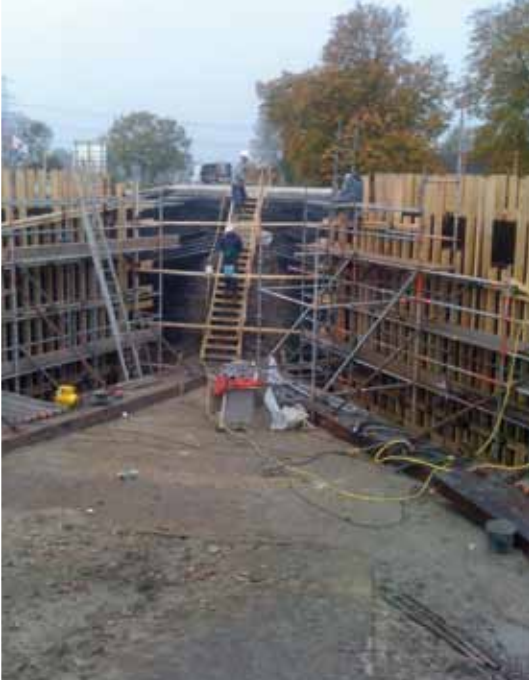
afb.13. foto betonnen keermuur tijdens uitvoering

nieuw gefundeerd op palen. Op de palen zijn ook betonnen wanden geplaatst die aan de zichtzijde bekleed zijn met bijpassende en harmonieuze bakstenen.

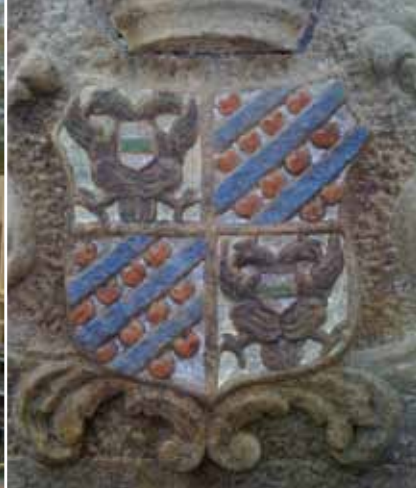
Aan de bovenzijde van de boog was waarneembaar dat de natuurstenen sluitstenen iets naar buiten verschoven waren. De horizontale dynamische belasting van het passerende verkeer werd omgezet in verticale spatkrachten. De ankers en dwarsstaven onder het wegdek waren verroest en veroorzaakten de verticale instabiliteit. Ook het gemetseld vlechtwerk van baksteen onder de dekzerken van het brugdek waren daardoor

afb.14. sluitsteen met de heraldische kleuren

De verticale stabiliteit werd verbeterd door het herstellen van de vier ankers en de vervanging van de twee tussenliggende staven. Bovendien werden de zettingen van de natuurstenen sluitstenen, de dekzerken en het gemetseld vlechtwerk in de oorspronkelijke positie hersteld.

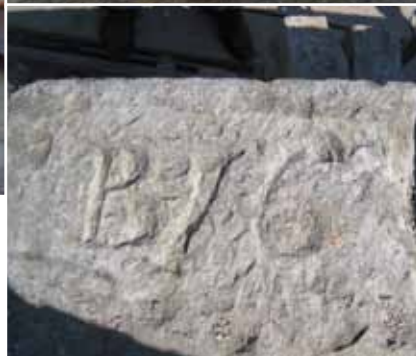
afb.15. nummering boogblokken, B16

Zoals bij de dekzerken aan de bovenzijde van de brug, werden ook de zandstenen boogblokken waar nodig hersteld met een reparatiemortel, inclusief het frijnwerk. Bovendien werd het provinciewapen op de sluitstenen aan weerszijden van de brug op een terughoudende wijze op kleur gebracht.

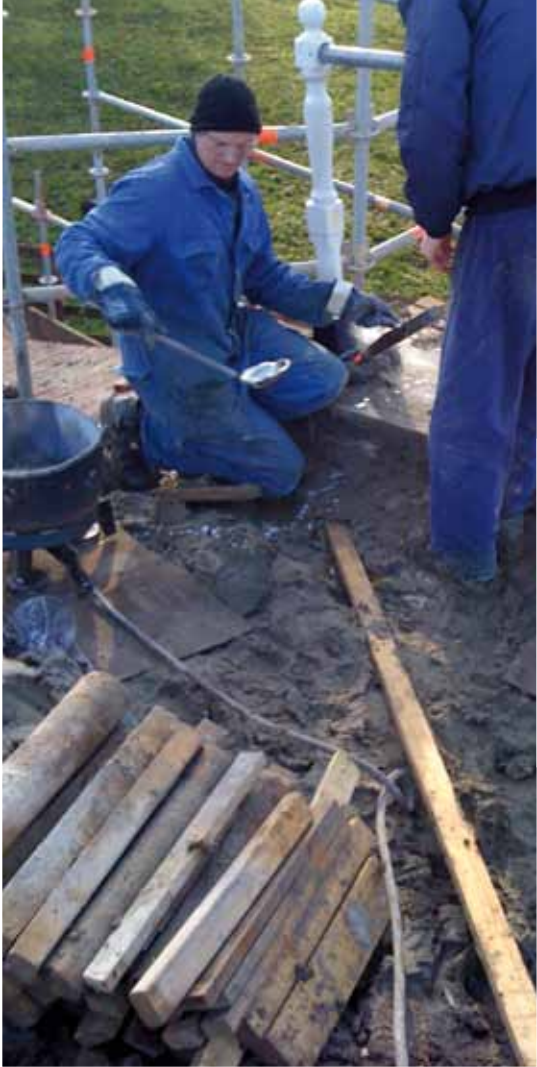
afb.17. vastzetten van de balusters met lood in de dekzerken

Van de balusters uit gietijzer zijn de meeste hersteld, enkele vervangen en alle opnieuw geschilderd. Ook de bekroning van de balusters, met een bol werd hersteld en deels gereconstrueerd. De balusters zijn bij de restauratiewerken weer met lood vastgezet op de dekzerken van de brug. De horizontale regels in de balustrade zijn geheel vervangen.

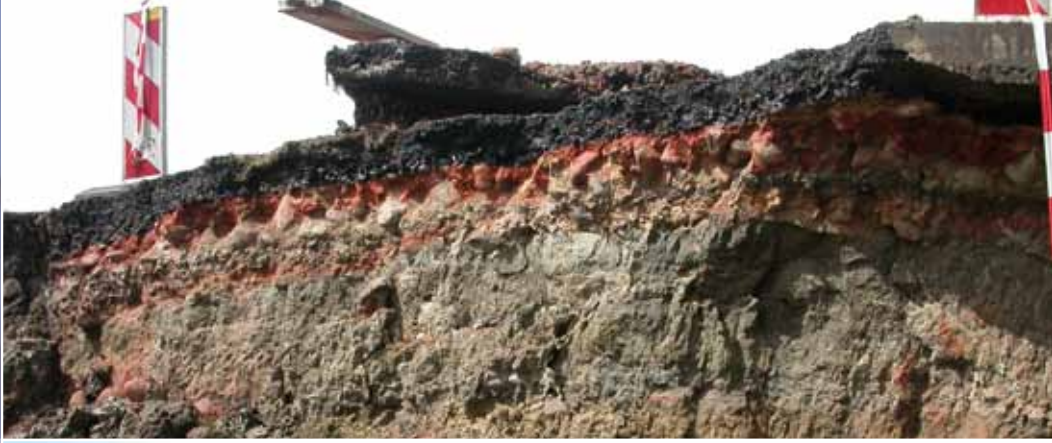
In de brug was geen hemelwaterafvoer aanwezig, het hemelwater dat op het wegdek viel werd afgevoerd door de zwaartekracht in het metselwerk van de onderliggende boog.

afb.18. lagen wegdek westzijde

Om te voorkomen dat het hemelwater na de restauratie nog in de constructie zou kunnen doordringen, werd de aanwezige asfaltbedekking met de onderliggende klinkerbestrating van het brugdek verwijderd. De bovenzijde van de 18e eeuwse brugconstructie werd vervolgens waterdicht gecoat. Daaroverheen werd een laag asfalt aangebracht, met een klinker streetprint. In de verbinding tussen het asfalt en de natuurstenen afdekkers werd een waterdichte flexibele strip aangebracht. Het hemelwater dat nu op het brugdek valt wordt nu afgevoerd naar de zijkanten van de landhoofden, waardoor geen vervolgschade kan ontstaan.

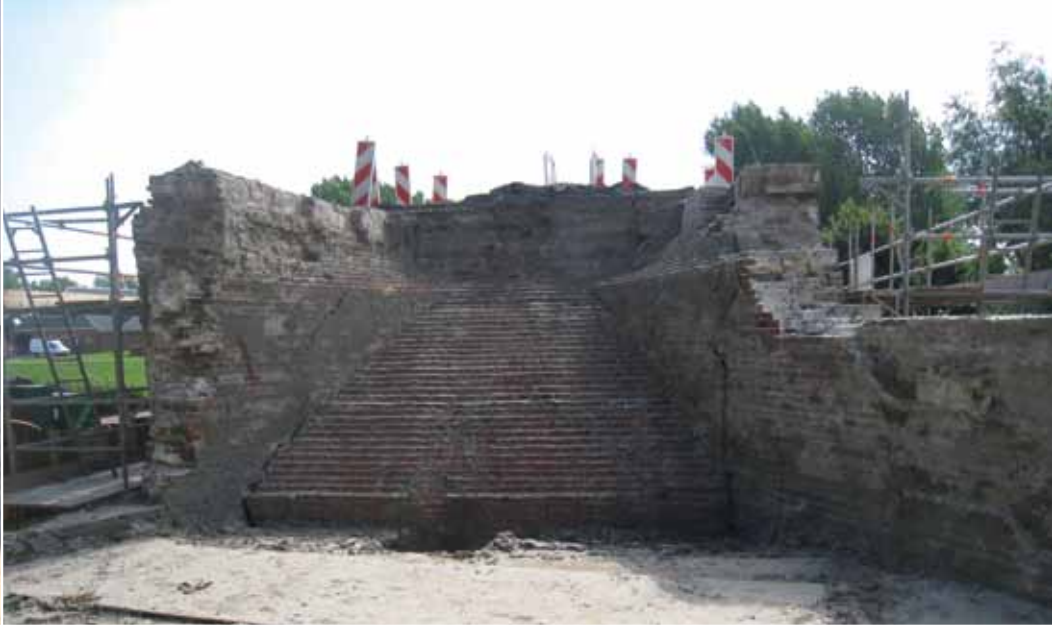
afb.19. constructie bovenzijde van de brug
