DE RENOVATIE VAN DE GALECOPPERBRUG

ing. B.H. Coelman, oudmedewerker Bouwdienst Rijkswaterstaat

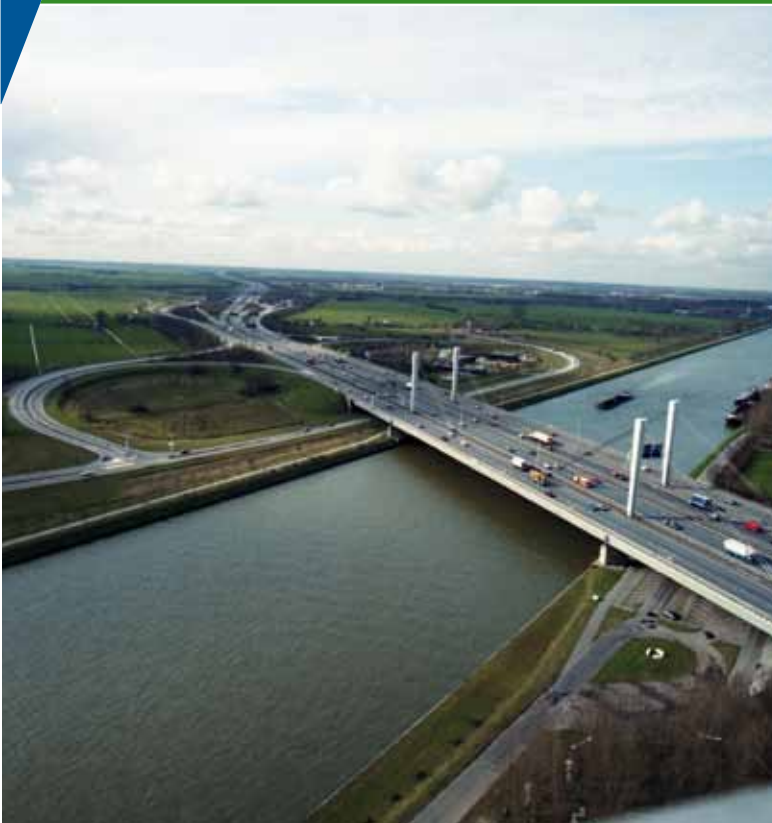
Afb. 1 Galecopperbrug in de A12 over het Amsterdam-Rijnkanaal

Eén van die bruggen is de Galecopperbrug in de A12, de tuibrug over het Amsterdam-Rijnkanaal, die één der drukst bereden bruggen in Nederland is (afb. 1 en 3). Dagelijks maken circa 60.000 voertuigen van de brug gebruik, terwijl het aantal vrachtwagens per jaar op dit moment circa 2 miljoen bedraagt, waarvan circa 70 % op de hoofdrijbaan en circa 30 % op de parallelbanen. Bovendien maken gemiddeld ruim 100

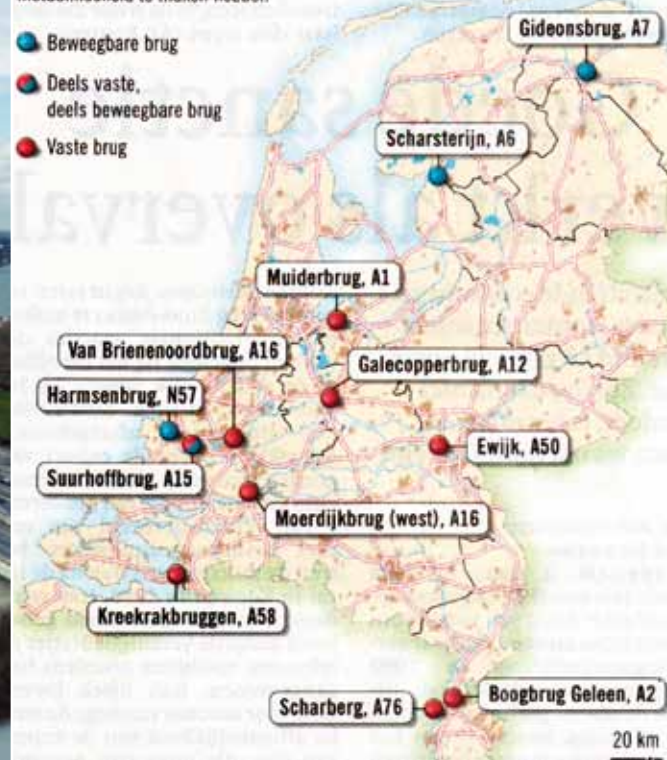
Overzicht van bruggen die met metaalmoeheid te maken hebben

Afb. 2 Overzicht van bruggen die met vermoeiing te maken hebben (inventarisatie september 2007)

In het nummer van 'Bruggen' van maart 2010 is in het artikel over "De voortdurende problemen met Amerikaanse bruggen" als vergelijking ingegaan op de situatie in Nederland met de toestand van de grote verkeersbruggen in het hoofwegennet. Daarin werd met name de korte levensduur aangeduid van veertien stalen en ongeveer twaalfhonderd betonnen bruggen. Deze veertien bruggen, die onderdeel uitmaken van belangrijke verkeersverbindingen, zouden de komende vijf à tien jaar versterkt of vervangen moeten worden om de doorstroming van het verkeer te kunnen blijven garanderen (afb.2).

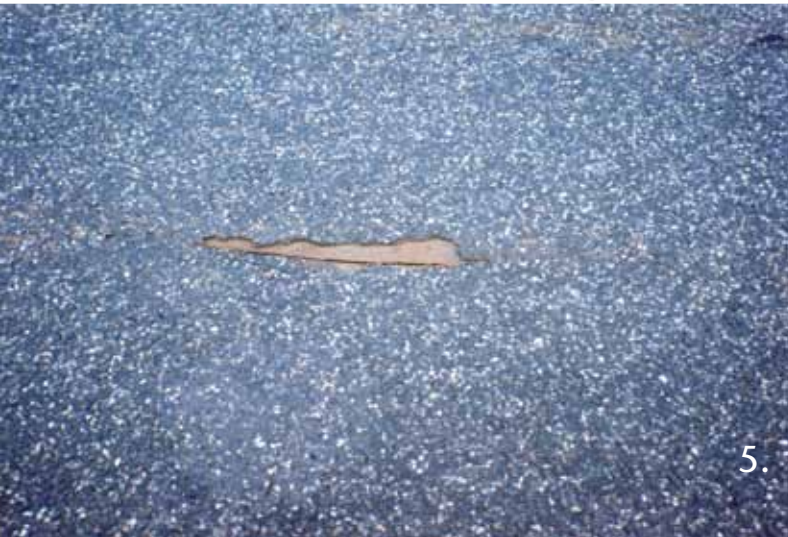
5.

Afb. 5 Foto dekplaatsscheur

- Scheuren in de dekplaat (foto 5 en tekening 6)
- Scheur in las langstraat trog (foto 7 en tekening 8)
- Scheur in pastuk (foto 9 en tekening 10)

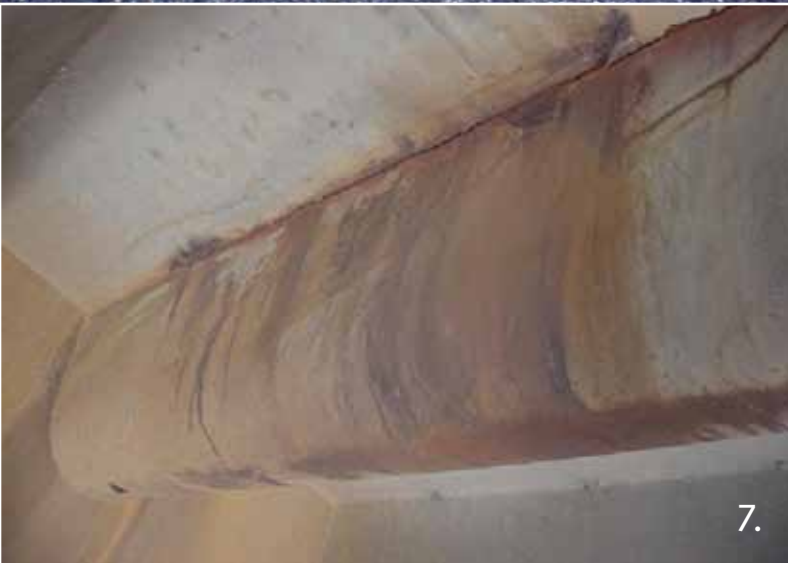
7.

Afb. 7 Foto scheur in las langsnaad trog

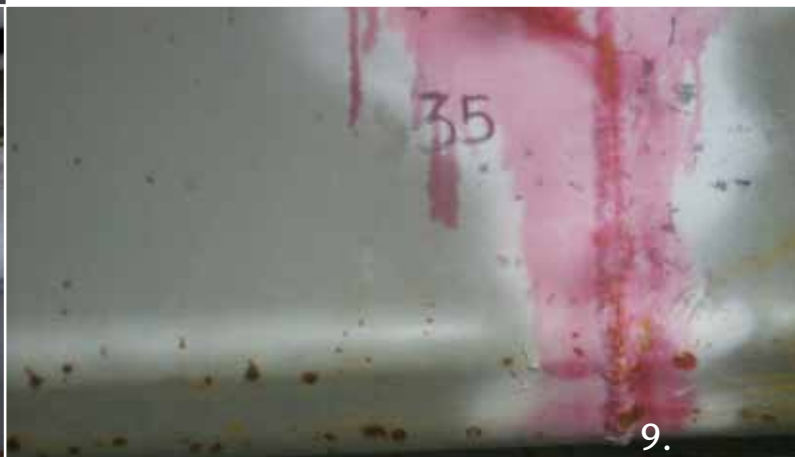
9.

Afb. 9 Foto scheur in pastuk
