# INSTANDHOUDINGSTECHNIEKEN VOOR IJZEREN EN STALEN BRUGGEN

Ir. G.J. Arends

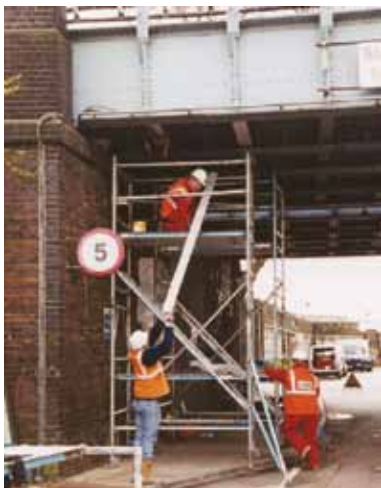
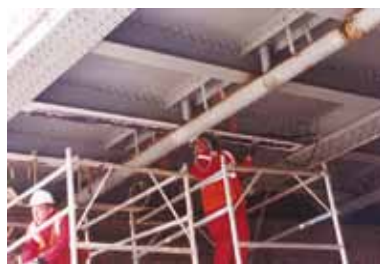
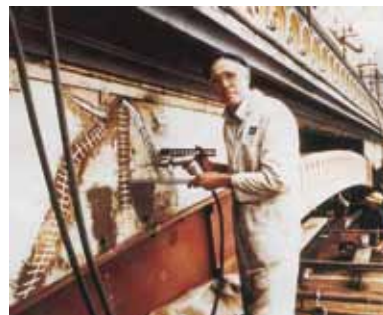
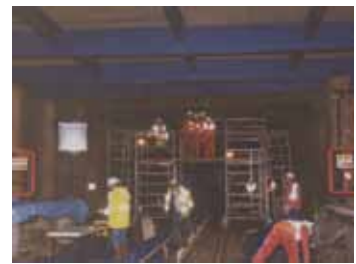
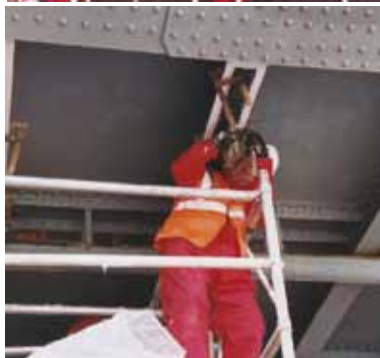
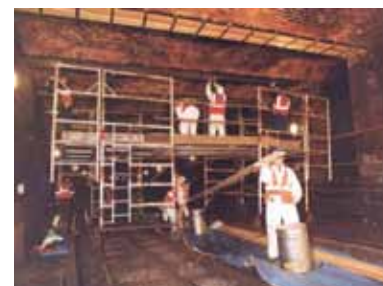
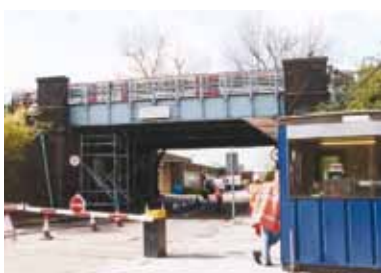
4 linker afbeeldingen: viaduct bij Actontown  
3e van boven: Albert Bridge Belfast daaronder: Londontunnel  
rechts boven: Bowroad  
3 afbeeldingen rechts : metalock

worden gerepareerd. Daartoe wordt loodrecht op de scheur op regelmatige afstand van elkaar een rij gaten geboord, zij het niet door en door. Deze gaten worden door middel van het uithakken van een sleuf onderling met elkaar verbonden. In de zo ontstane opening wordt een passend inlegstuk geplaatst, een zogeheten lock, dat uit een speciale legering bestaat. Dit wordt met de naam metalock aangeduid. De locks moeten de (gewoonlijk geringe) treksterkte opnemen.

Ter plaatse van de scheur zelf worden eveneens gaten geboord, waarin schroefdraad wordt getapt. In deze gaten worden vervolgens tabeinden of studs gedraaid. De tabeinden overlappen elkaar doordat tussen twee tabeinden in een nieuw draadgat wordt aangebracht. Dit proces wordt metalace genoemd. De studs moeten zorgen dat de beide helften plaatsvast verbonden blijven, met name in het vlak loodrecht op het materiaal. Zij moeten dus in staat zijn schuifspanningen op te nemen.

In Groot-Brittannië zijn de laatste jaren meerdere bruggen en tunnels met ijzeren of stalen liggers versterkt met koolstofvezelversterkte epoxyhars. Voorbeelden hiervan zijn tunnels en enkele bruggen van de London Underground (onder meer een viaduct bij Acton Town), de Redmile Canal Bridge in Leicester, de Bid Bridge in Kent, de Bow Road in de Docklands Light Rail, de King Street Bridge in Mold en de Midford Bridge te Bath. Meestal werd deze techniek gebruikt voor het versterken van de liggers om op die wijze zwaardere belastingen toe te kunnen laten. Tijdens de versterking konden de bruggen gewoon in gebruik blijven. Soms werden onder het midden van de overspanningen vijzels geplaatst om zo een zekere voorspanning te geven. Mogelijk biedt een dergelijke aanpak ook perspectieven voor bedreigde historische bruggen van ijzer en staal in Nederland.

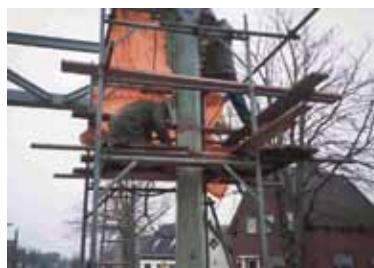
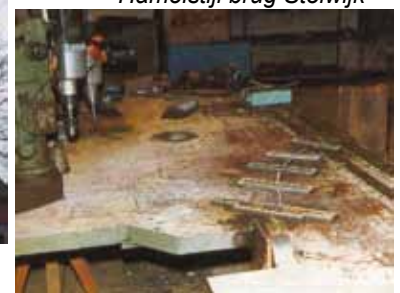
links onder: London underground - midden onder: ophaalbrug Stolwijk - rechts onder: Masterlocks

Bij grote constructie-elementen worden, vooral op plaatsen waar zich grote spanningsconcentraties voordoen, masterlocks gebruikt. Deze inlegstukken zijn veel groter dan de metalocks. Masterlocks worden ook toegepast als er meerdere scheuren bij elkaar komen en als er bij de scheuren delen van het materiaal verdwenen zijn. Masterlocks kunnen in elke gewenste vorm worden gemaakt. Indien grote stukken materiaal verdwenen zijn dienen deze stukken opnieuw te worden gegoten of uit een plaat gietijzer te worden gefreesd. Het nieuwe stuk kan vervolgens met het metal stitching system in de bestaande constructie worden gemonteerd.
