# INSTANDHOUDING BRUGGEN

ir. F.H. Rolf

## BEHEER EN ONDERHOUD VAN BRUGGEN

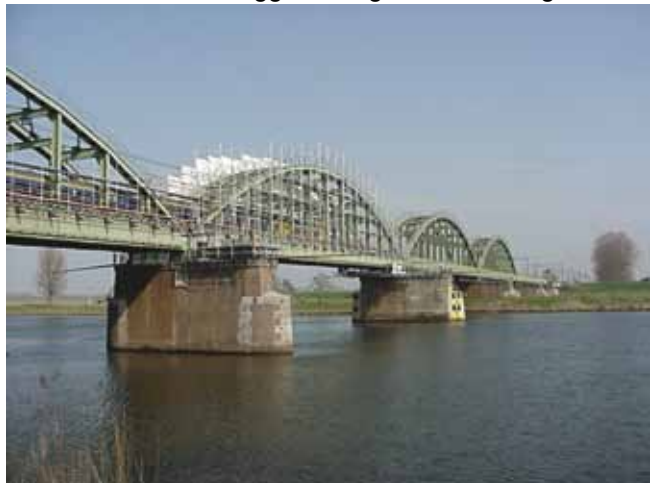
Brug over de Maas bij Ravenstein

Het schilderwerk van de brug over de Maas te Ravenstein is door de opdrachtgever al enkele jaren uitgesteld om te komen tot budgetbesparingen. Door dat uitstel is de conditie van de bestaande verflagen reeds sterk teruggelopen. Met name de toenemende hechtingsproblemen in onderliggende lagen vormt een groot probleem. Na onderzoek aan de brug is men tot de conclusie gekomen dat door het toepassen van een verfsysteem, dat een beperkte mechanische belasting vormt voor de onderliggende lagen, niet alle lagen eerst

verwijderd hoeven te worden. Voor deze brug is daarom een nieuw verfsysteem geadviseerd op basis van vinyl. Een vinylsysteem heeft als belangrijk voordeel dat het elastisch blijft en daarmee weinig inwendige spanning in het verfsysteem oproept. Nadeel van dit systeem is dat het niet oplosmiddelarm is.

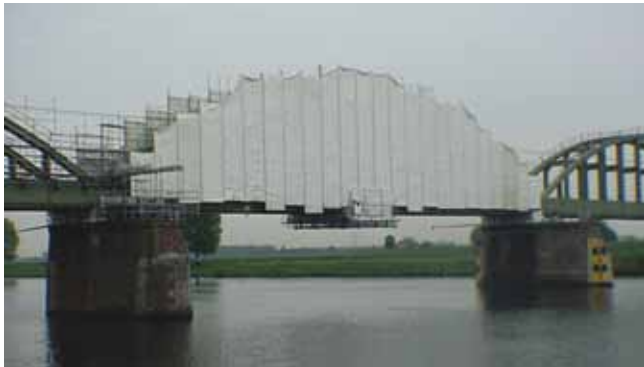
*Brug bij Ravenstein ingepakt voor onderhoudswerkzaamheden*

Om het milieu zoveel mogelijk te ontzien is gekozen voor het reinigen en ontroesten van de constructie door middel van een natstraalmethode. Door de toevoeging van water bij het stralen wordt het vrijkomend stof direct gebonden en wordt voorkomen dat dit zich in het milieu verspreidt met de rijwind van passerende treinen. Binnen de daartoe geldende voorschriften van de WVO (Wet Verontreiniging Oppervlaktewater) heeft de aannemer bij deze brug gekozen voor het geheel "insteigeren" van de brug in combinatie met een verrijdbare wagen onder de brug, waarin het afvalwater kan worden opgevangen en verzameld.

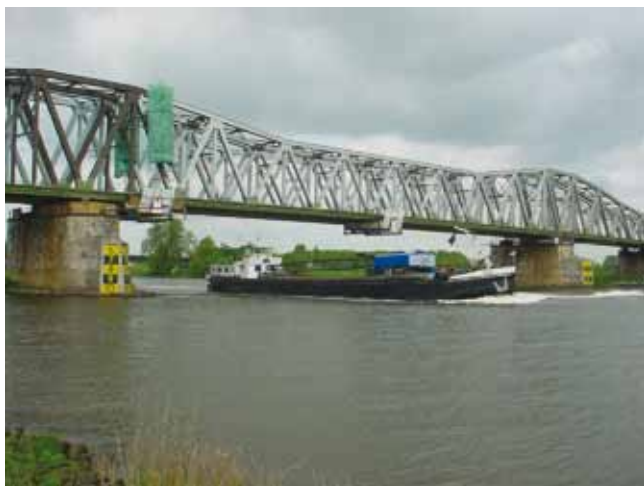
*Brug over de Maas bij Hedel*

Bij de brug over de Maas te Hedel is de uitgangspositie met betrekking tot de conditie van de bestaande conservering wezenlijk anders dan die in Ravenstein. Op de bruggen zijn twee geheel verschillende systemen aanwezig. Boven de rijvloer is de brug voorzien van het zogeheten flintkote-systeem. Een zeer dik, blijvend elastisch systeem op basis van bitumen. Behalve dat dit systeem een zeer lange standtijd heeft kent het als belangrijkste nadelen dat de conditie van de staalconstructie onder de conservering slecht is vast te stellen en dat het systeem bij onderhoud zich moeilijk laat ver-

Voor het herstel van het flintkotesysteem is in overleg met de opdrachtgever een systeem ontwikkeld en be-proefd op basis van vinyl. Het overige schilderwerk is hersteld met een epoxysysteem, dat wel oplosmiddel-arm is. De aannemer heeft voor dit werk een afscher-mingconstructie gekozen met een steiger die over de bovenzijde van de brug verrijdbaar is in combinatie met een verrijdbare wagen onder de brug. Ook bij deze brug is gewerkt met een natstraalprocédé.

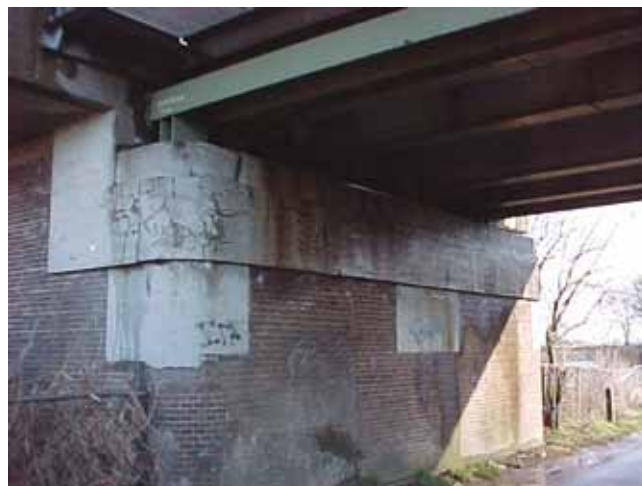
*Brug bij Waardenburg*

Bij de brug te Waardenburg heeft de beheerder geconstateerd dat bij een van de landhoofden in een schijf beton ASR (Alkali-Silicaat-Reactie) ontstaan is. Het gevolg van ASR is dat de sterkte van de beton gaandeweg vermindert. Vroeg of laat zal de draagkracht van de betreffende schijf tot nul zijn gereduceerd. De opdrachtgever heeft Iv-Infra & Frans Rolf VoF advies voor de vervanging van de schijf gevraagd, waarop zowel de grondkering als de opleggingen van de brug waren gepositioneerd. De wens is om de hinder voor het treinverkeer tot een minimum te beperken. Die voorwaarde is aanleiding om te adviseren niet al te lang met de vervanging te wachten. Er blijkt namelijk een fasering mogelijk waarbij echter het treinverkeer nagenoeg geen hinder hoeft te ondervinden. Tijdens die fasering is het onvermijdelijk dat de belasting op de bewuste schijf tijdelijk zal toenemen.

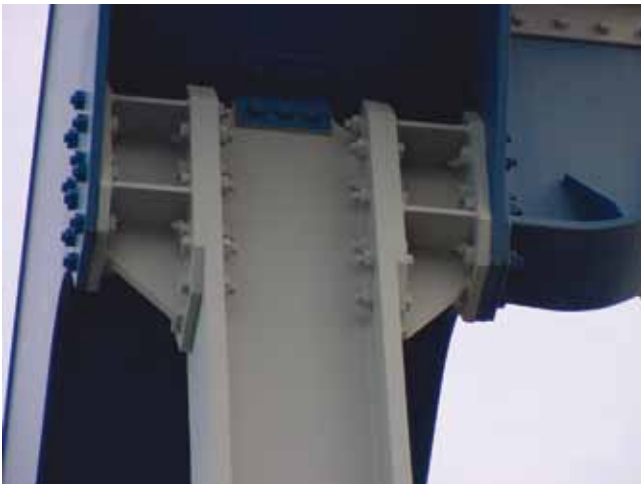
Detail van de brug bij Vlakte

De brug over het Kanaal door Zuid-Beveland te Vlakte is een stalen boogbrug die omstreeks 1990 is gebouwd. Min of meer door toeval heeft de beheerder ontdekt dat de aansluitingen tussen hangers en de boog de beoogde levensduur van 100 jaar niet halen, omdat de spanningen in de aansluitstoelen te hoog zijn. Gevraagd is de vervanging van de stoelen uit te werken. Een nadere beschouwing van het probleem levert het advies op om de spanning in de stoelen te verlagen, niet door het versterken van de stoelen maar door het vergroten van de vervormingscapaciteit. Indien dit tijdig gebeurt, zal de restlevensduur, op basis van een vermoeiingsberekening, zodanig zijn dat de stoelen de gewenste 100 jaar kunnen halen. Bovendien is een methode bedacht die het mogelijk maakt de werkzaamheden zonder hinder voor de treinenloop te realiseren.

De oplossing voor het probleem bestaat er uiteindelijk in dat enkele schotten in de stoel worden verzwakt door het uitzetten van een cirkelvormig deel. Met enkele hulpconstructies die vooraf in een werkplaats zijn ontwikkeld kan dit vanuit een werksteiger die aan de boog is opgehangen worden uitgevoerd. Met weinig geld en nog hetzelfde jaar is een en ander gerealiseerd.
