# BRUG OVER DE KALI BRANTAS BIJ DE DESSA TEGALSARI

ing. B.H. Coelman

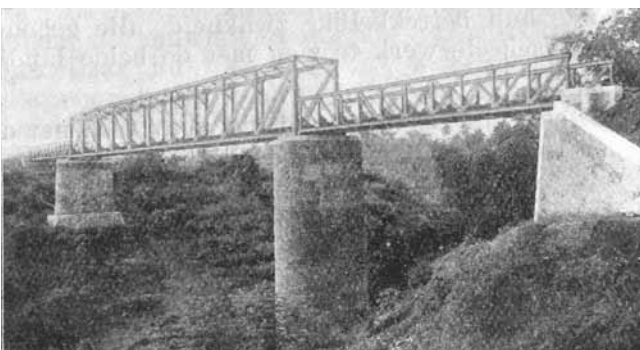
6. Aanzicht van de brug na verwijdering van de hulpbrug.
