# RENOVATIE BALIJEBRUG TE UTRECHT

## Aluminium vervangt origineel houten dek

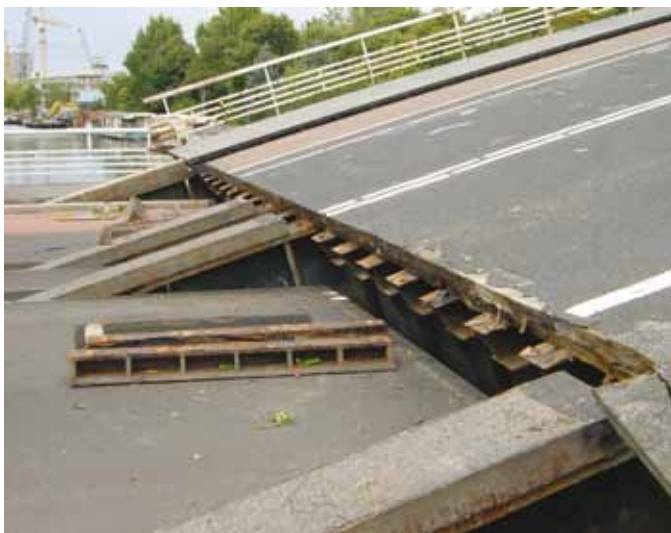
Aanvang sloop van houten dek

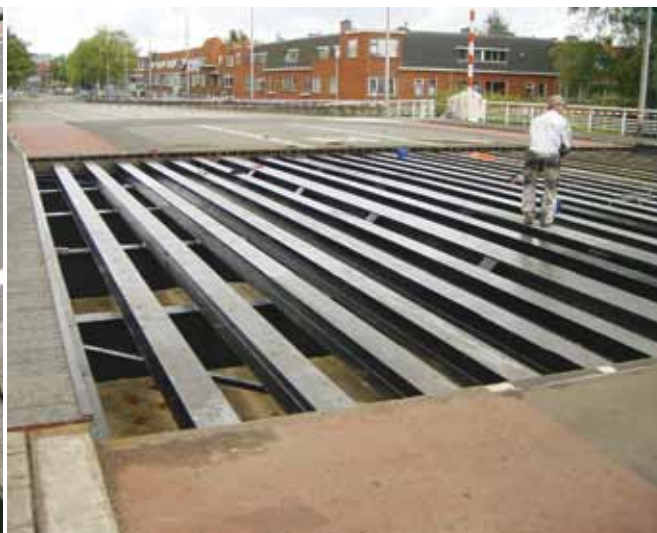
Conservering van de langsliggers

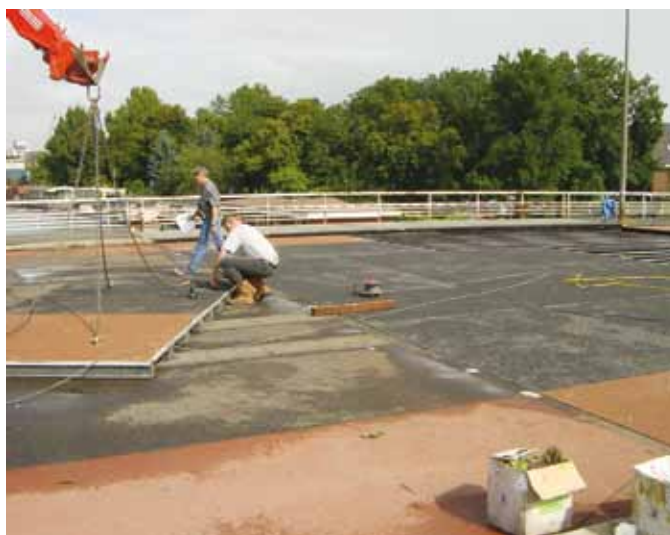
Montage van aluminium dek

Doordat de platen groter zijn dan (houten) planken, maar relatief licht, was het dek snel aangebracht. Ook het vooraf aanbrengen van de slijtlaag in de werkplaats versnelde de uitvoering ter plaatse.

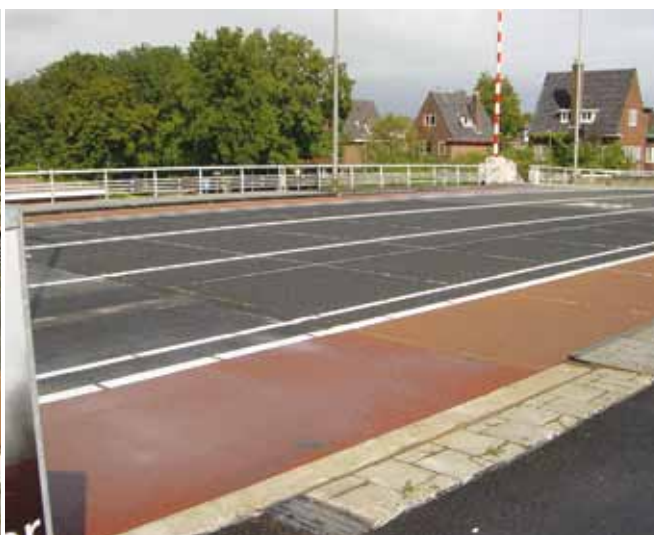
Aluminium dek gereed

Door de relatief grote thermische uitzettingscoëfficiënt van aluminium is tussen de platen een voldoende ruime voeg aanwezig, gevuld met een gietmassa. Het nieuwe dek was zoveel lichter dan het houten dek, dat maar liefst ca. 30 ton ballast kon worden verwijderd!
