# VEILIGHEID BEWEEGBARE SPOORBRUGGEN

ir. Gert-Jan van Westerlaak (Movares) , ing. Paul Vos (Prorail) en Aad Moor, (Baas R&D)

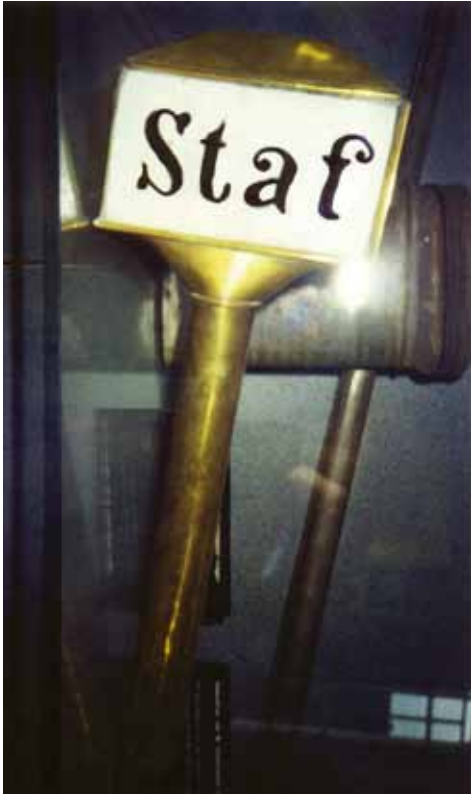
De staf

Bij bruggen zonder beveiliging werd rond 1900 een staf gebruikt; wie in bezit was van de staf mocht de brug openen dan wel berijden.

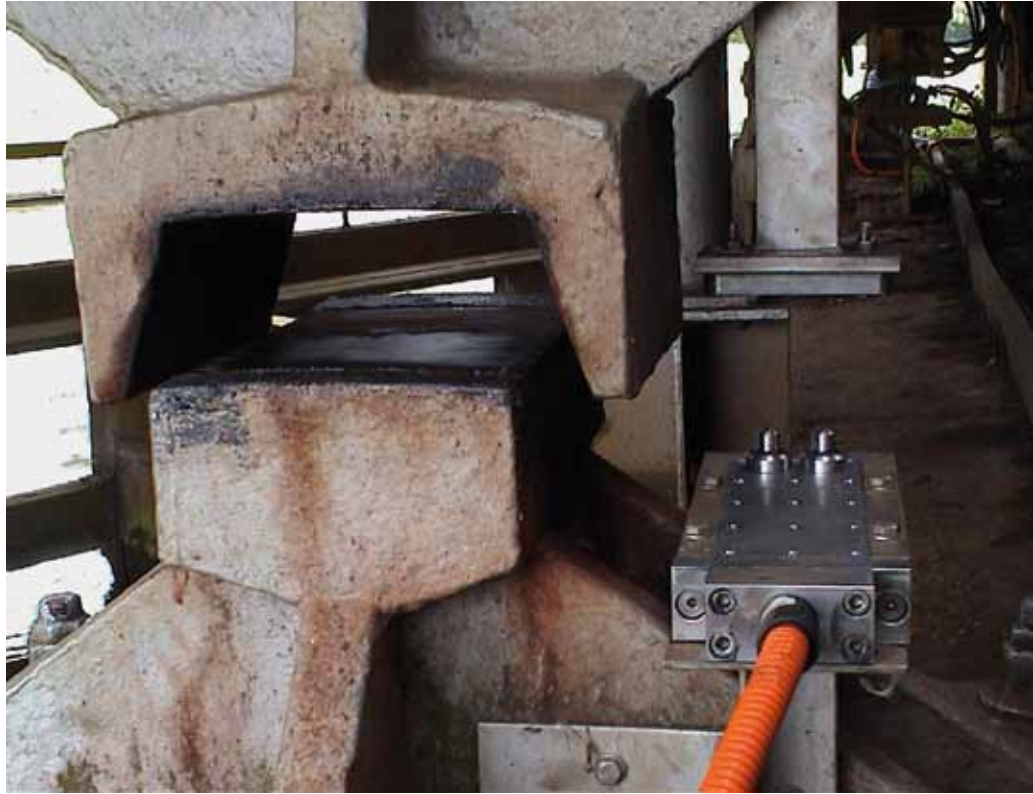
De juiste stand van de brug wordt gecontroleerd met glasvezelsensoren

- al omdat de hoofdas (de lange stang, die bovenaan de foto zichtbaar is) zich in de lengterichting van de brug verplaatst wat vanuit mechanisch oogpunt een storingsgevoelige beweging is.
2. Het systeem vereist veel en regelmatig onderhoud (schilderen en smeren) waardoor de kosten voor de instandhouding oplopen.
3. De veiligheid, die wordt voorgeschreven in de ARBO-wet, vereist bij onderhoud aan het systeem een buitendienststelling. Gezien het intensieve gebruik van veel baanvakken, ook in de nachtelijke uren, zijn de buitendienststellingen ten behoeve van onderhoud voor de beheerder in toenemende mate moeilijk te accepteren.

De BCI bestaat daarmee eigenlijk uit een verplaatsingsopnemer op basis van glasvezeltechniek die bij de opzetstoelen, de spoorstaafovergangen en het grendel van de brug, de correcte ligging van het beweegbare deel met een meting vaststelt.
