BRUGGEN EN SLUIS IN DE OUDE DORPSKERN VAN LEIDSCHENDAM

Elisabeth van Blankenstein

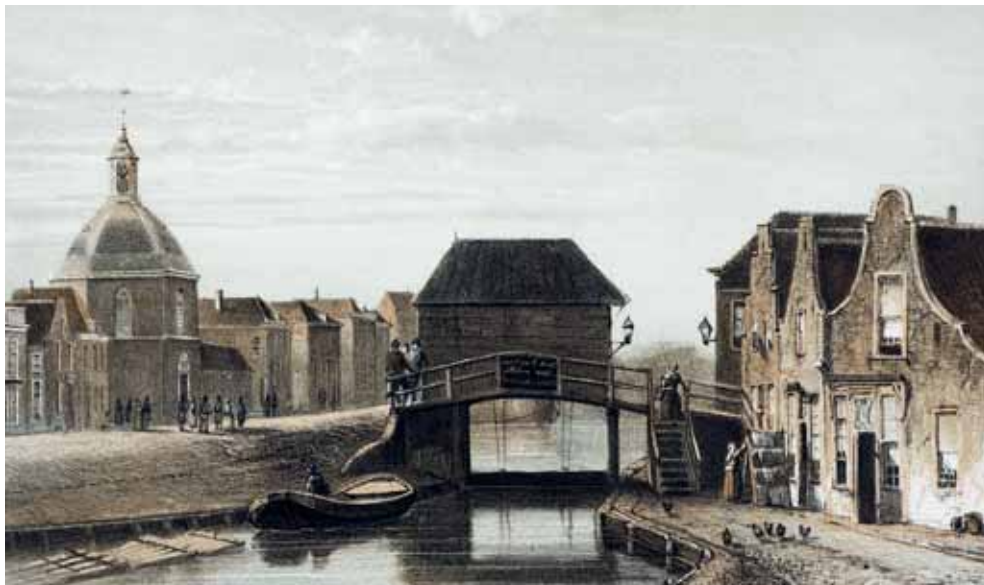
Geromantiseerd beeld van de sluis aan de Rijnlandse zijde met gesloten valdeur. Op het bord aan de brugleuning staat: Niet in 't hout steken, noch binnen, noch buiten. Litho door C.W. Mieling, 1863. Coll. Erfgoed Leiden e.o.

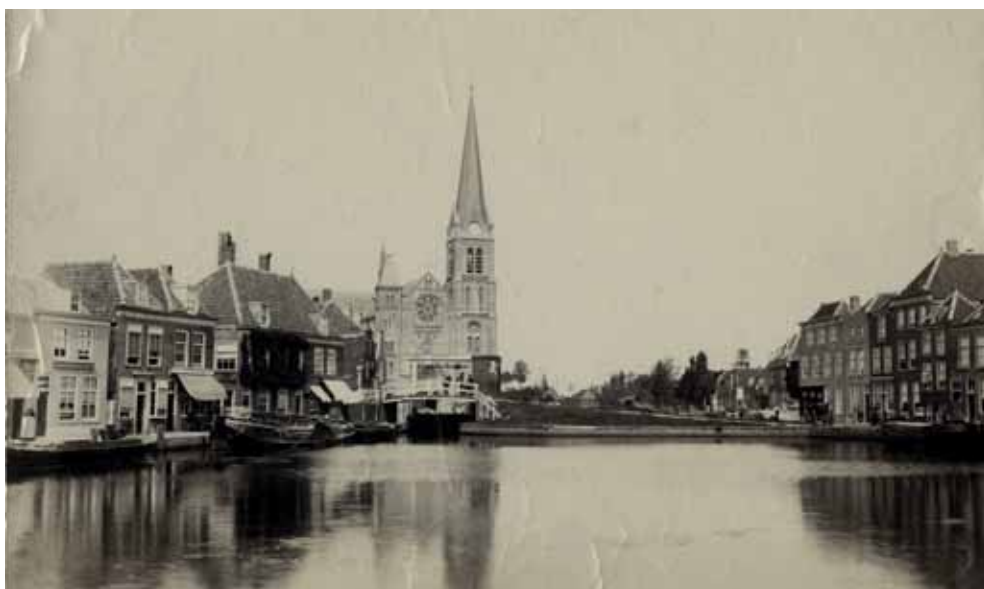
Oude sluis kolk met sluisbrug aan de Rijnlandse zijde, circa 1875 Coll. Haags Gemeentearchief.

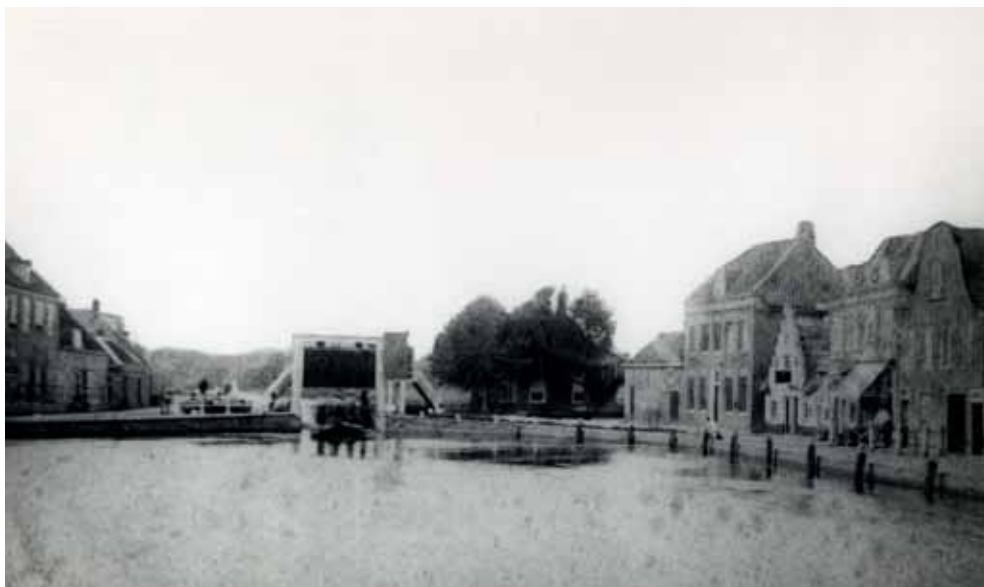
Sluis aan de Delftse zijde met valdeur omhoog, circa 1880.
Fotograaf J. Goedeljee. Coll. Haags Gemeentearchief

naar Leidschendam om de verlaten kort en klein te slaan. In 1536 stemde keizer Karel V in met de bouw van een sluis bij Leidschendam, maar deze mocht alleen voor het doorlaten van water worden gebruikt, niet voor het schutten van schepen. Pas in 1648 kreeg de stad Delft, toenmalig eigenaar van de dam, toestemming om een schutsluis te bouwen. De sluis was uitgerust met val- of hefdeuren waardoor de doorvaart-

hoogte tot 2,20 meter beperkt bleef. De doorvaartwijdte was 3,80 meter. Een eind achttiende-eeuws beschrijving luidt ongeveer als volgt: *De sluizen gaan niet met deuren open en dicht en met gaten om water in en uit te laten. Het zijn schuifdeuren die op de bodem van de sluis kom worden neergelaten, bevestigd aan bruggen met zware hoofden. [...] Op iedere brug staat een houten keet die dient om de knecht te beschutten die verantwoordelijk is voor het heffen van de deuren door middel van de windassen en ook om het touwwerk te beschermen tegen de invloeden van regen en wind. Op de houten bouwwerkjes staan aan ieder einde twee dubbele fraaie leeuwen die, op hun achterpoten zittend, het wapen van Delft vasthouden (zie figuren op pagina 18-19).* Nadat schepen niet meer met veel omhaal over de dam hoefden te worden getrokken, maar gebruik konden maken van een schutsluis, ontwikkelde de dam zich in rap tempo tot een belangrijk overstapstation voor trekschuiten. Dagelijks meerde er een groot aantal schepen uit Leiden en Delft aan. Het overstappen op een andere schuit van reizigers, het wisselen van schuitenjagers en trekpaarden, het overladen van goederen en kopers die goederen kwamen afhalen, zorgden voor de nodige bedrijvigheid rond de sluis kolk en het 'uitdijen van het dorp' op de grens tussen Stompwijk en Veur (in 1938 samen opgegaan in de gemeente Leidschendam). Na de opening in de jaren veertig van de negentiende eeuw van de spoorlijn van Amsterdam via Haarlem en Den Haag naar Rotterdam was het grotendeels met het personenvervoer over water gedaan. Daarna maakte vooral het vrachtvervoer gebruik van de sluis. Intussen was het zeventiende-eeuwse kunstwerk sterk verouderd. Ook bleek de schutsluis halverwege de negentiende eeuw te klein en te ondiep te zijn geworden. De staat van onderhoud liet duidelijk te wensen over. Begin 1883 moest na een aanhoudend zuidwesten wind nog een valdeur door een nieuwe worden vervangen. Geen wonder dus dat het provinciebestuur van Zuid-Holland in de loop van 1885 het heft in eigen handen nam en besloot om 'ter verbetering der Vaart tusschen Rijn en Schie' een geheel nieuw sluiscomplex bij Leidschendam aan te leggen.

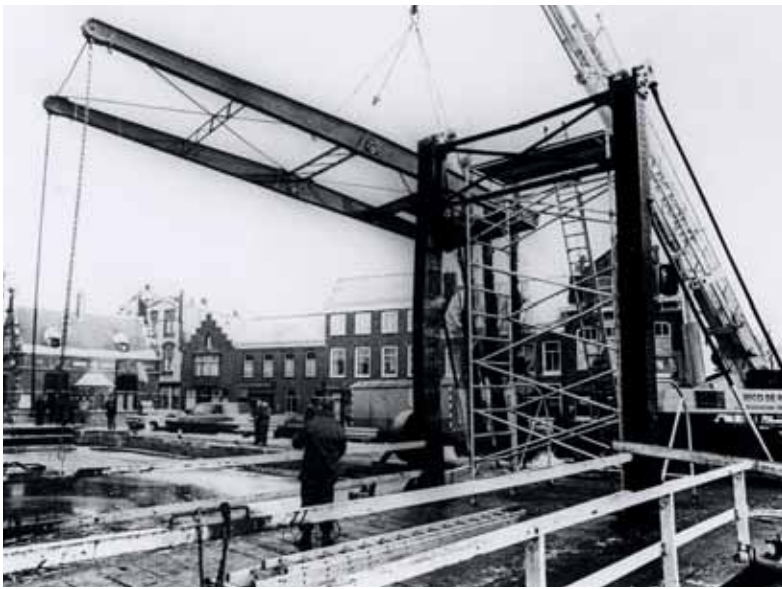
Reparatie van Delflandse brug, januari 1979.
Coll. Haags Gemeentearchief

overbodig worden en kunnen verdwijnen. Het kwam er echter niet van en zo liggen beide sluisbruggen nog altijd over de Vliet in Leidschendam. Zo zijn ze ettelijke keren gerepareerd en gerenoveerd. Rond 1970 werden twee voetgangersbruggen aan de bestaande bruggen gemonteerd en in 1979 werden het brugdek van en het bewegingswerk aan de brug aan de Delflandse kant vervangen.

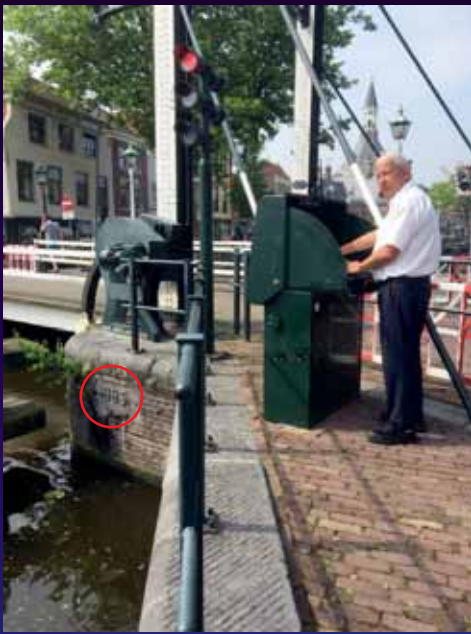
Brugwachter in actie bij de brug aan de Rijnlandse zijde. Nog net zichtbaar op het sluishoofd is een gedenksteen met het jaartal 1886.

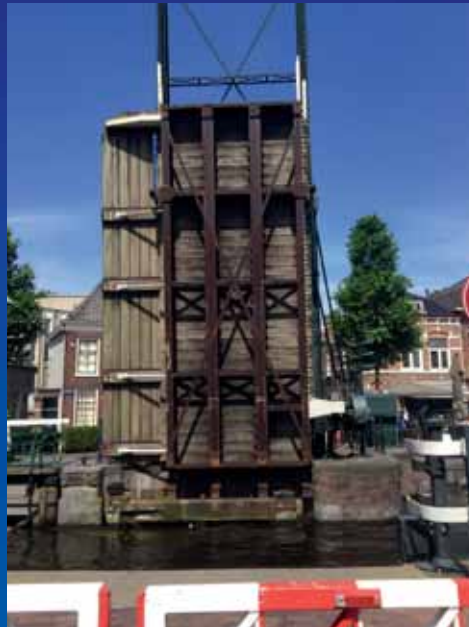
Geopende brug aan Rijnlandse zijde
Extra voetbrug aangebracht

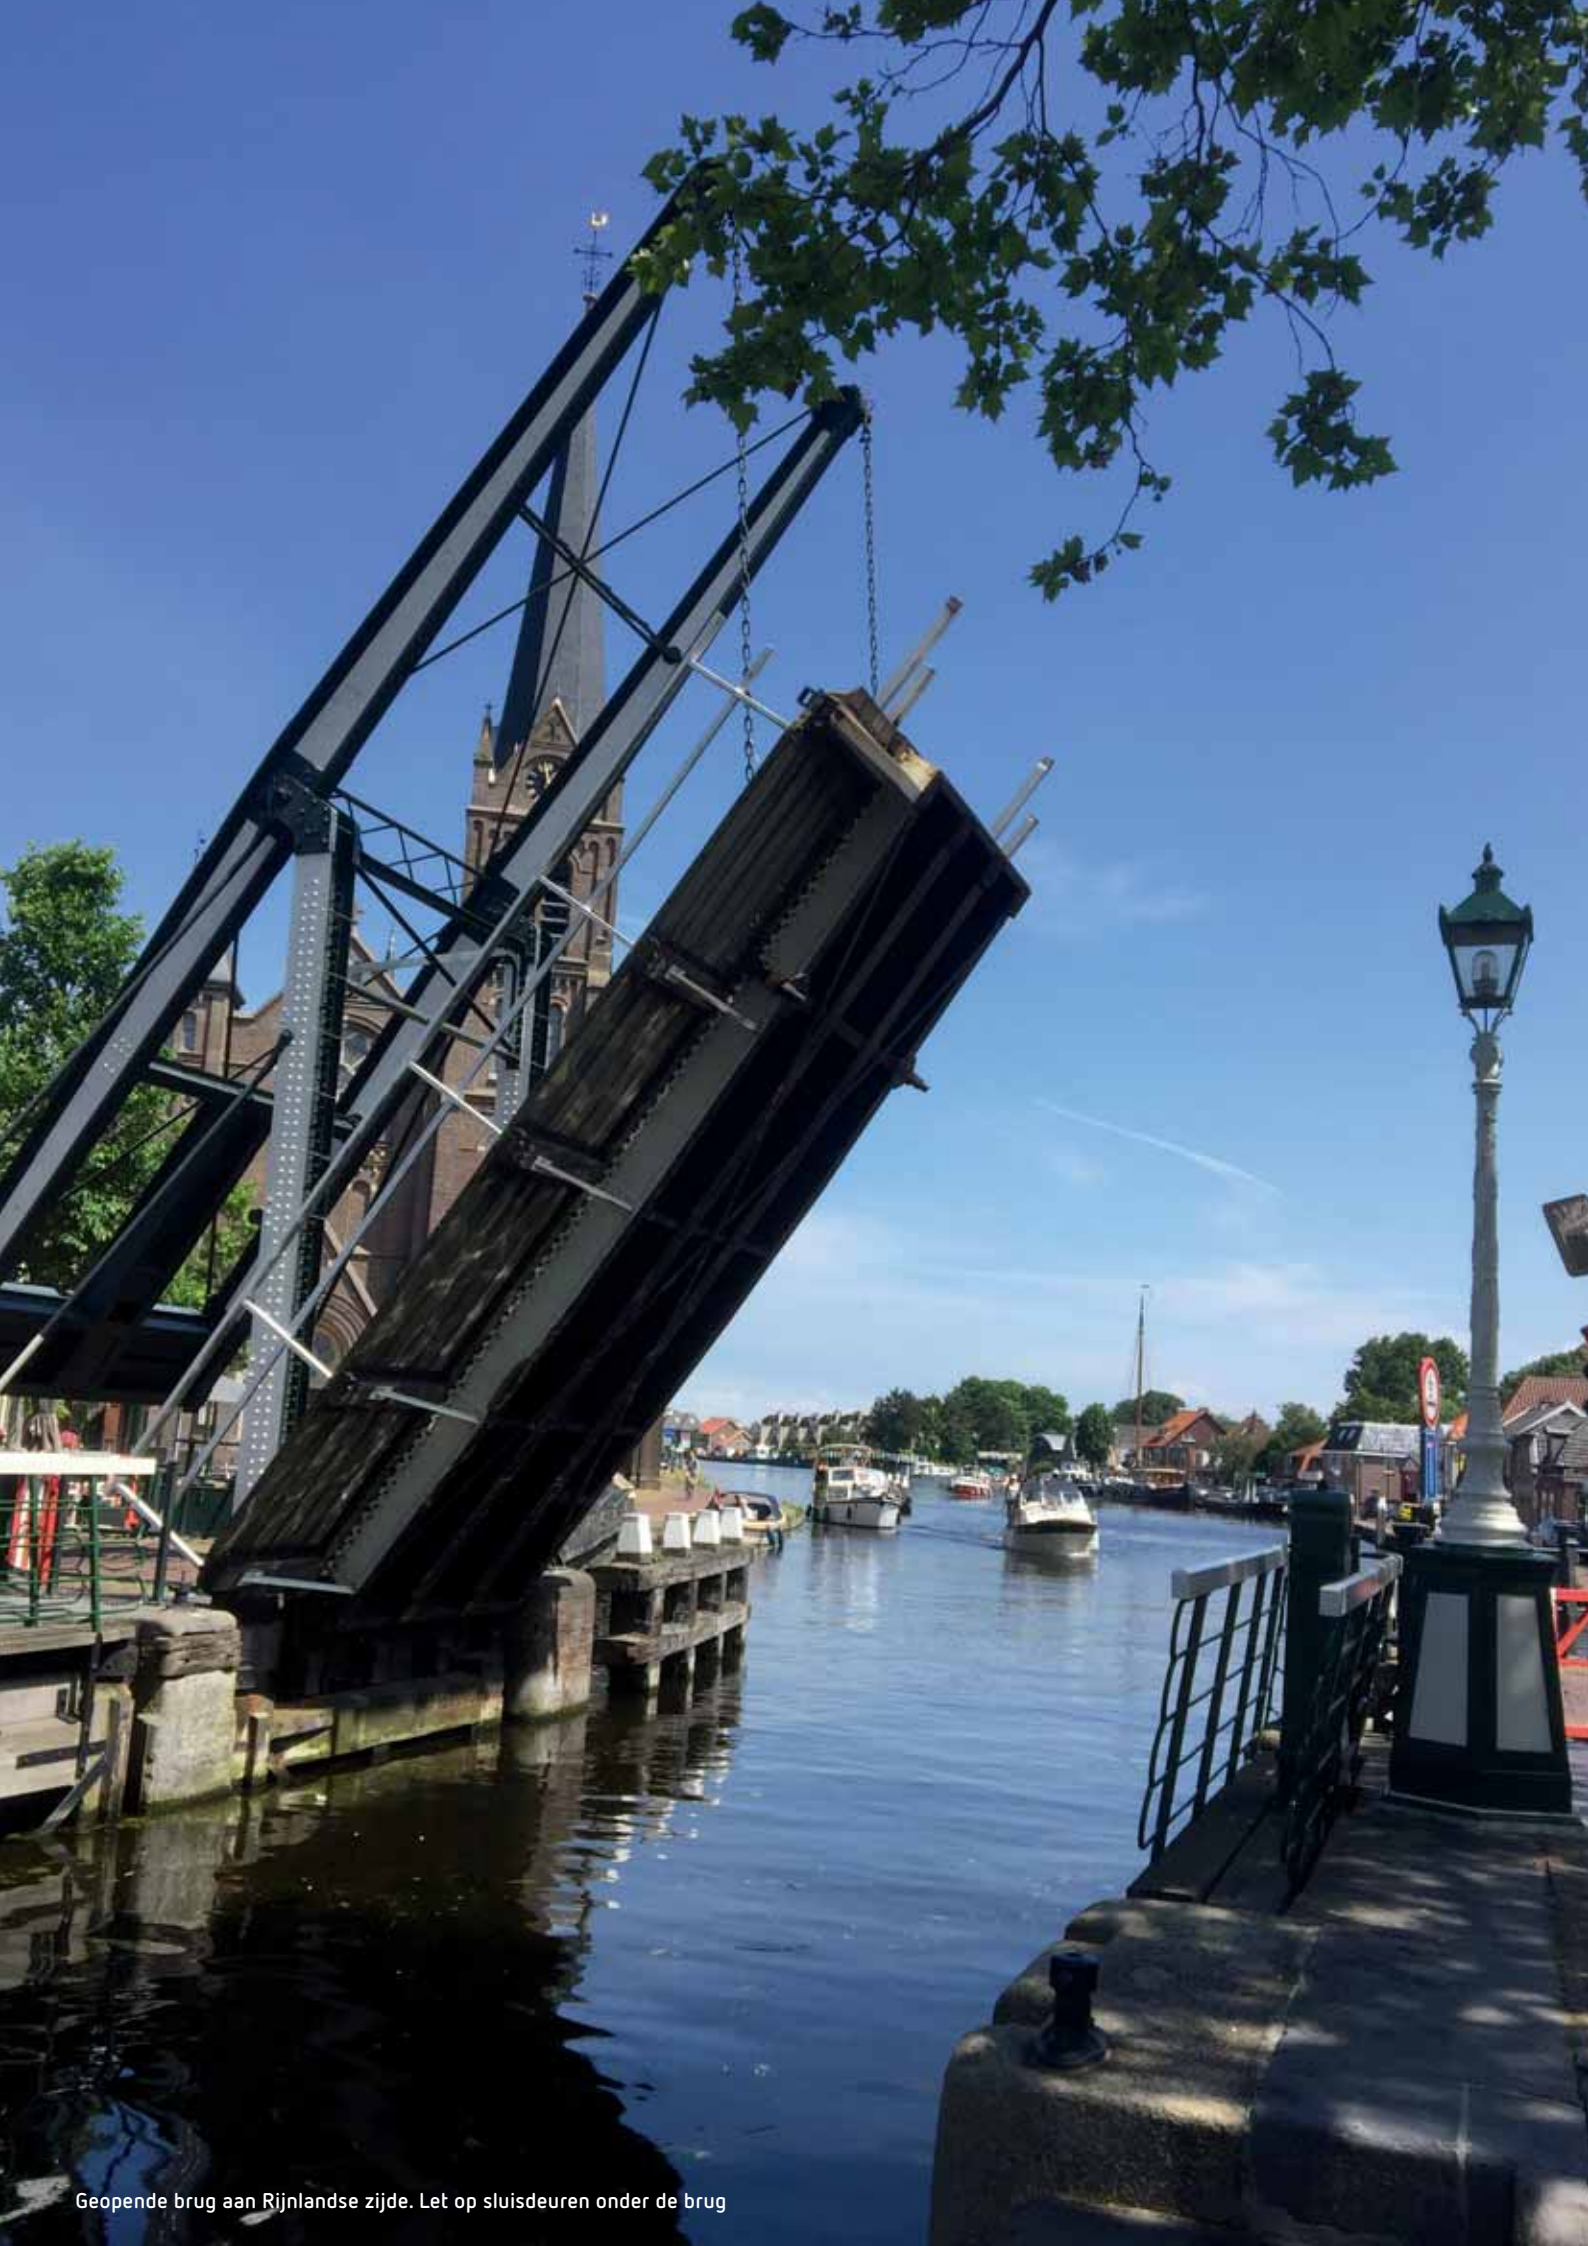
Geopende brug aan Rijnlandse zijde. Let op sluisdeuren onder de brug

hoge bruggen waren verdwenen. De door de firma Meyer in 1887 geleverde en gestelde ophaalbruggen zijn vrijwel gelijk en liggen over de twee uiterste sluishoofden. Zij overspannen elk een breedte van 8,26 meter. Op de circa 3,5 meter brede brugdekken zijn houten leuningën aangebracht, die op twee smeedijzeren T-profielen zijn bevestigd. De voornamelijk uit H-profielen samengestelde, enkele ophaalbruggen, overspannen elk 8,26 meter. De hameipoort en het scharnierpunt van de zuidelijke brug rusten op de Delftse kade, de andere identieke maar zwaardere brug staat en scharniert op de Sluiskantzijde. De beide, rond 6,50 meter hoge hameistijlen zijn gekoppeld door een ijzeren vakwerkspant.

De H-profielen van de twee 12,30 meter lange balanspriemen verjongen zich naar de uiteinden. De dwarsverbindingen in het horizontale vlak tussen de balanspriemen worden (van contragewicht naar hefzijde) respectievelijk gevormd door een zwaar massief H-profiel, lichtere vakwerkspanten en tenslotte een ronde ijzeren stang. Verder bevinden zich in dit horizontale vlak tussen de balanspriemen, gekruiste trekstangen die de vormvastheid garanderen. Het val en de balanspriemen zijn met smeedijzeren kettingen verbonden. Tot 2006 werden de bruggen geheven met behulp van handbediende windwerken die elk in ronde trommels aan de hameipoort zijn gemonteerd en waarmee een aan het brugdek bevestigd kwadrant in een op- of neergaande richting werd gedraaid. De horizontale krachten die hierbij optraden in het hameigebint werden links en rechts opgevangen door een tweetal, in de kade verankerde ronde schoren.
