RESTAURATIE KRAANBRUG BIJ FORT RONDUIT IN NAARDEN

C.A. Slangen

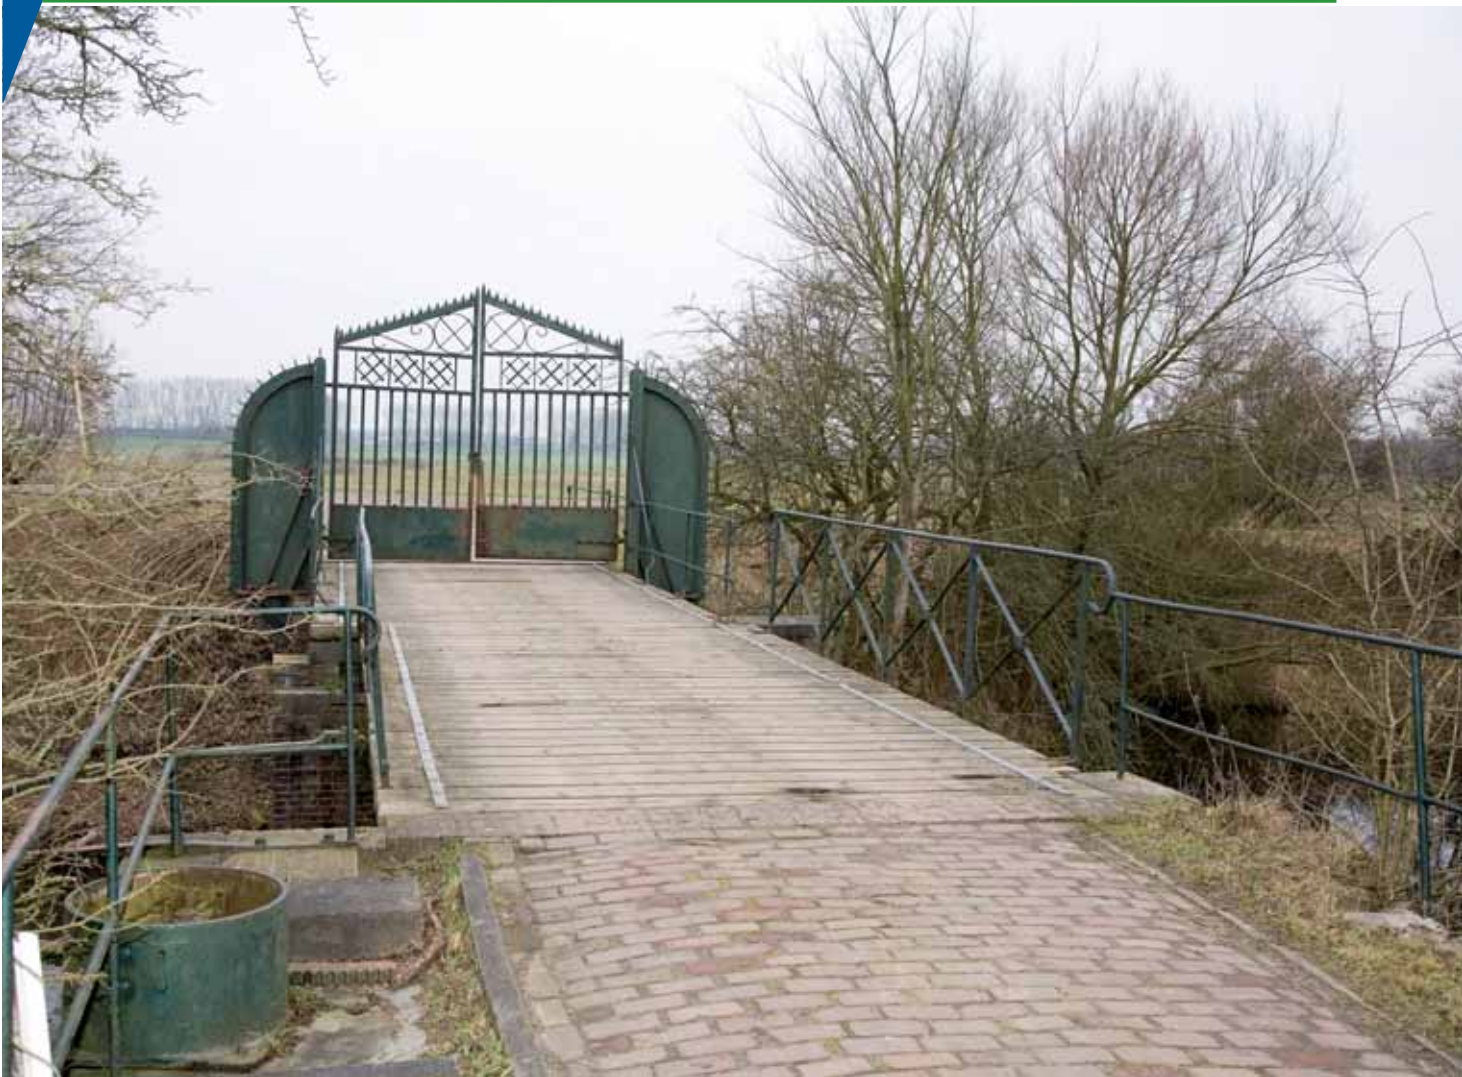
De brug gezien vanuit het oosten. Op de voorgrond de kraanbrug, erachter het vaste deel van de brug met het afsluithek, 2005.

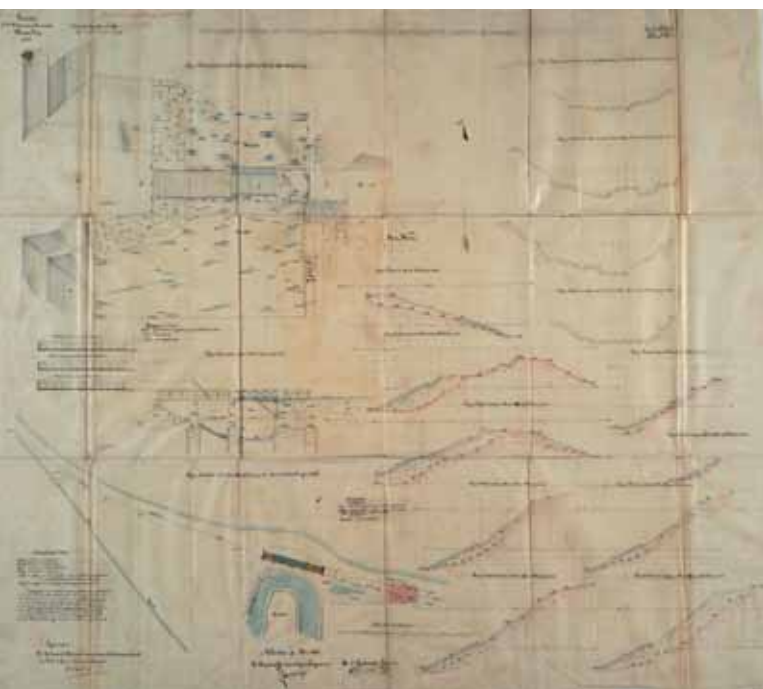
Bestektekening van de brug uit 1878. (Herkomst: Rijksarchief Noord-Holland).

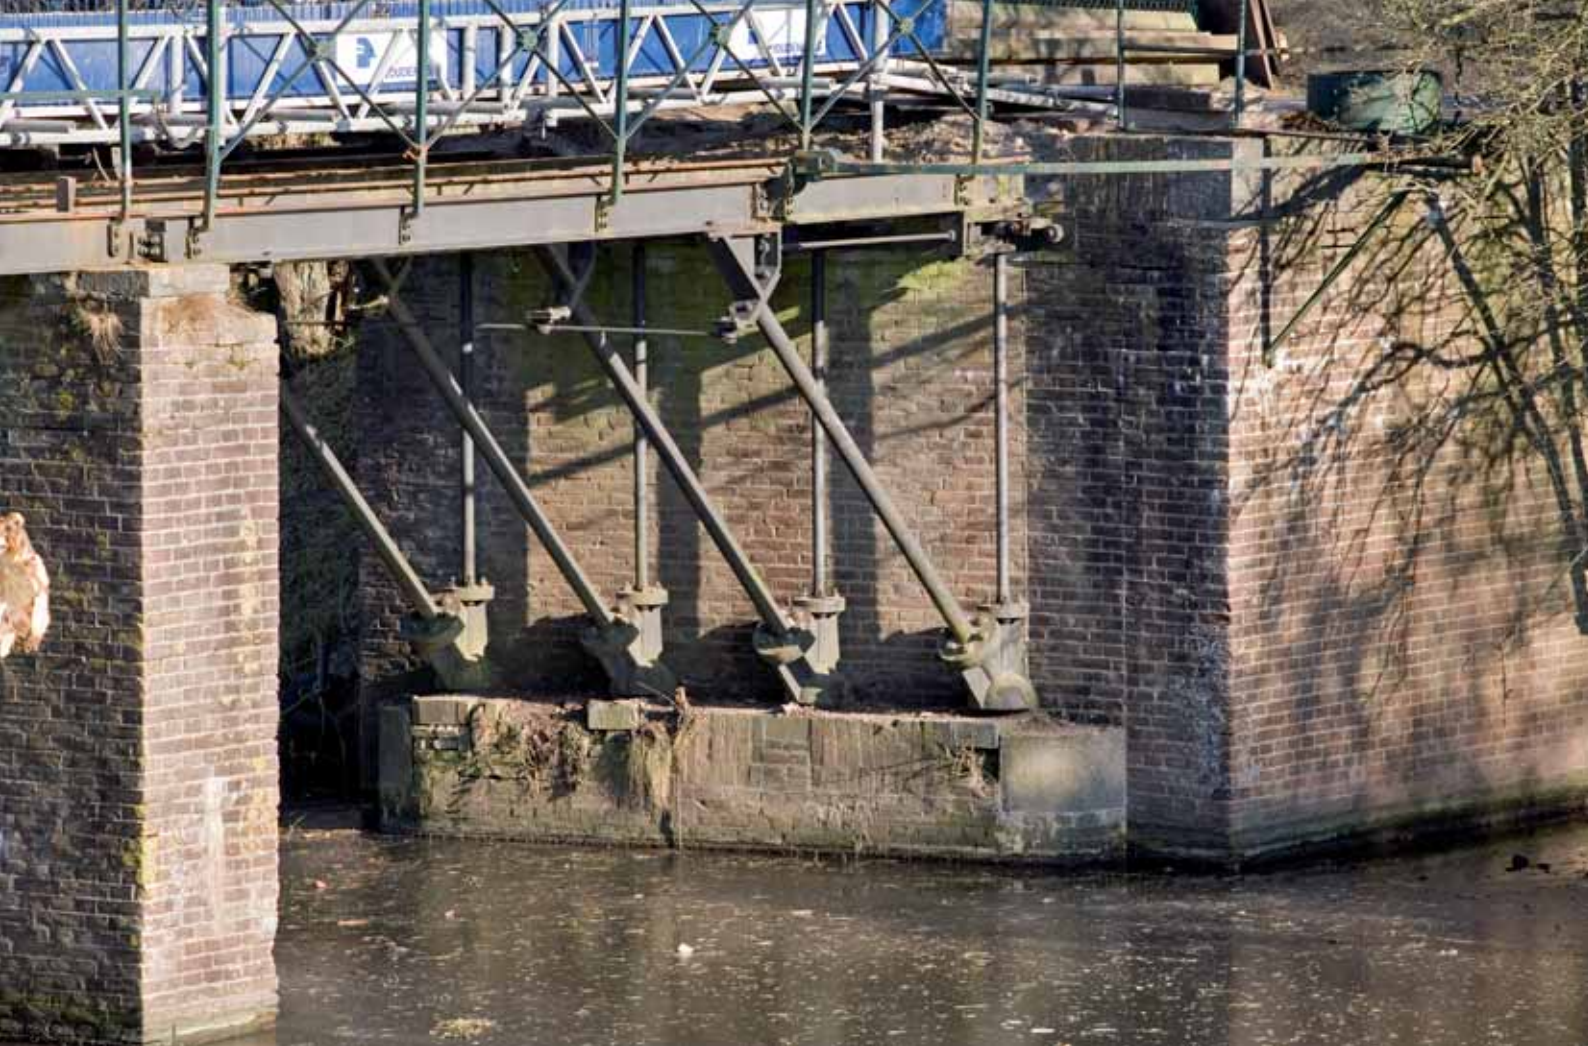
Aanzicht van het oostelijke landhoofd. De voorzijde van het landhoofd is onder een hoek gebouwd, zodat er ruimte is voor het wegdraaien van de kraanliggers. Deze rusten op een uitgebouwd deel van het landhoofd.

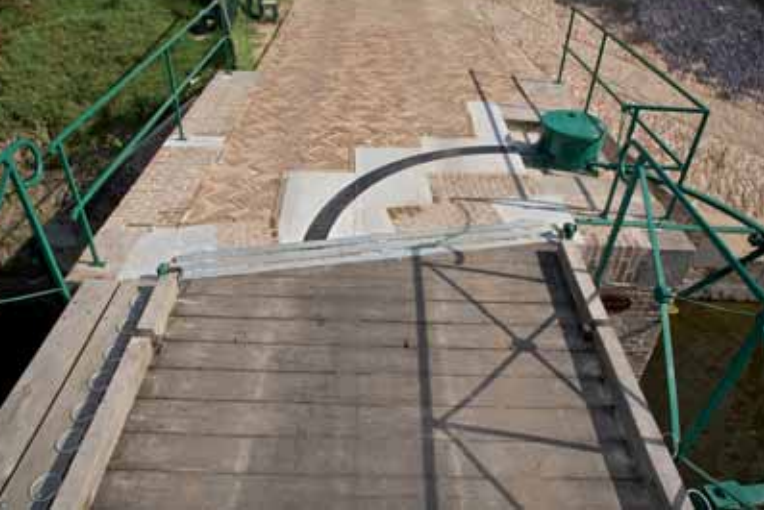
Boven: Met het bedieningsmechanisme (links) kan de heugel worden bewogen, waarmee de kraanliggers worden weggedraaid.

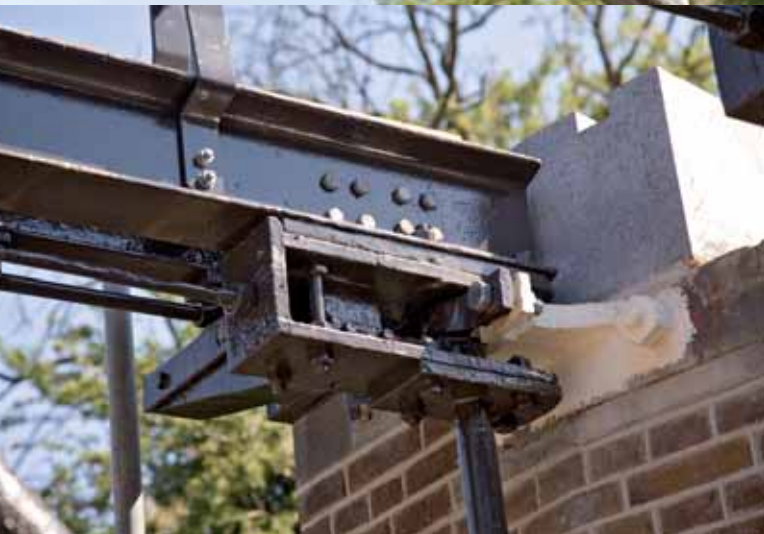
Onder: Het beschadigde en incomplete bewegingsmechanisme.

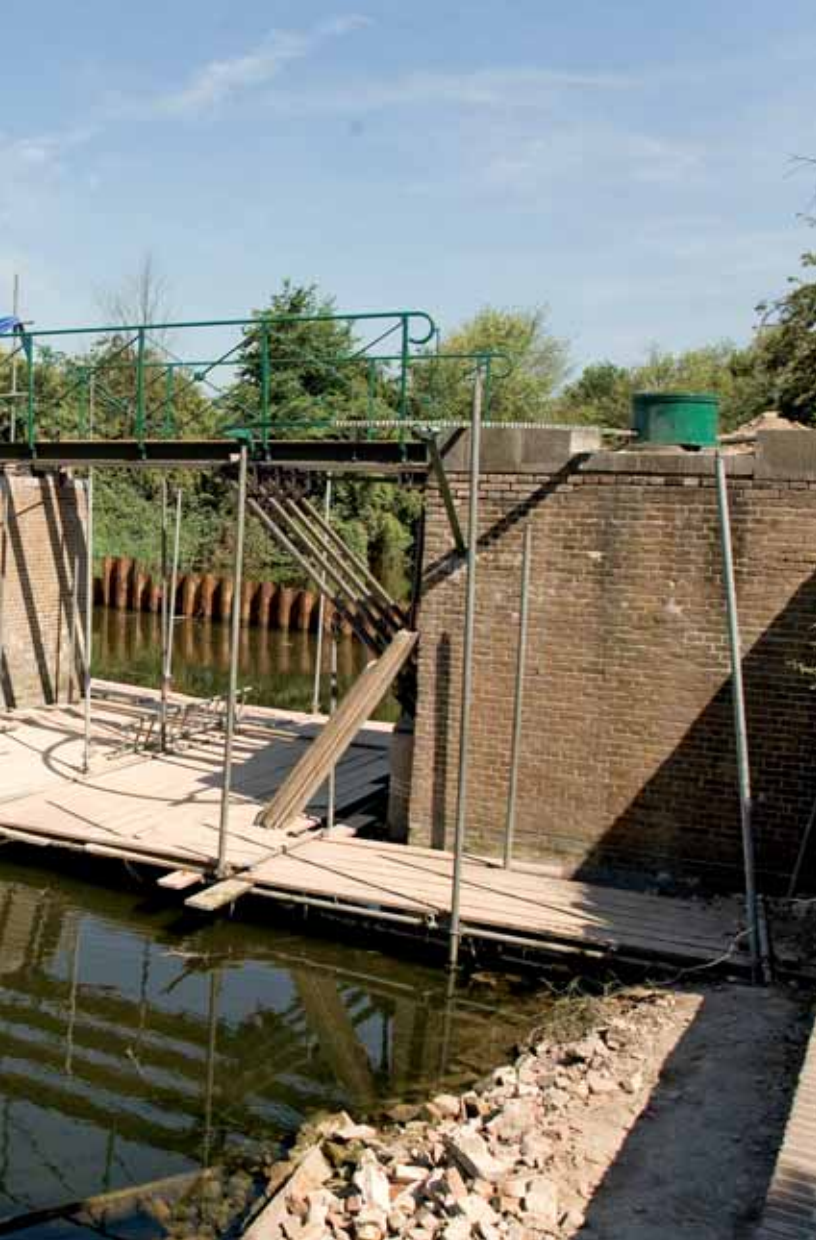
Midden: Restauratie van de gemetselde pijler en landhoofd.

toegangsweg in geval van gevaar te kunnen verbreken, voor de scheepvaart heeft de brug geen functie. Omdat de brug het best bewaarde voorbeeld is van de laatste drie nog bestaande kraanbruggen in Nederland is bij de restauratie ervoor gekozen om de brug weer als kraanbrug te laten functioneren. Uitgangspunt hierbij was dat bij de restauratie zoveel mogelijk van het oorspronkelijke materiaal zou worden behouden. Daarom zijn bij de restauratie zo groot mogelijke stukken gedemonteerd. Hoewel getracht is om zoveel mogelijk onderdelen te behouden was een klein deel zo sterk door roest aangetast dat vervanging noodzakelijk was. Zo moesten bijvoorbeeld alle ijzeren liggers van het vaste deel van de brug worden vervangen. Hiervoor zijn nieuwe liggers met exact hetzelfde profiel toegepast. Als herinnering aan de oude liggers zijn bij de buitenste liggers delen van de flens van de oude liggers met daarin

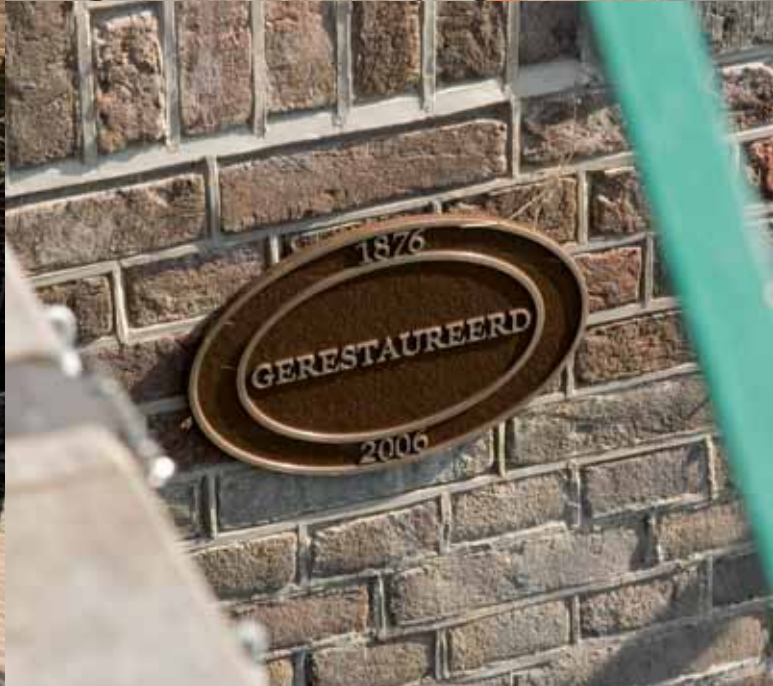
*Rechtsboven: Bovenaanzicht van de vier kraanliggers.
 Rechtsmidden: Na de restauratie is een bord aangebracht.
 Rechtsonder: Op de nieuw aangebrachte I-liggers zijn de
 flenzen van de oorspronkelijke liggers, waarop de oorspronkelijke
 merknaam is vermeld, opgelast.*

gewalst de letters van de fabrikant opgelast. Bij het herstel is de toestand zoals deze was aan het einde van de 'militaire loopbaan' van de brug het uitgangspunt geweest voor de restauratie, dus met de vroeg twintigste eeuwse barrière. Er waren voldoende gegevens om de brug geheel naar de toestand van 1878 te reconstrueren. De tekeningen van de oude houten barrière zijn bewaard gebleven, maar het reconstrueren daarvan zou een ontkenning van de latere geschiedenis inhouden.

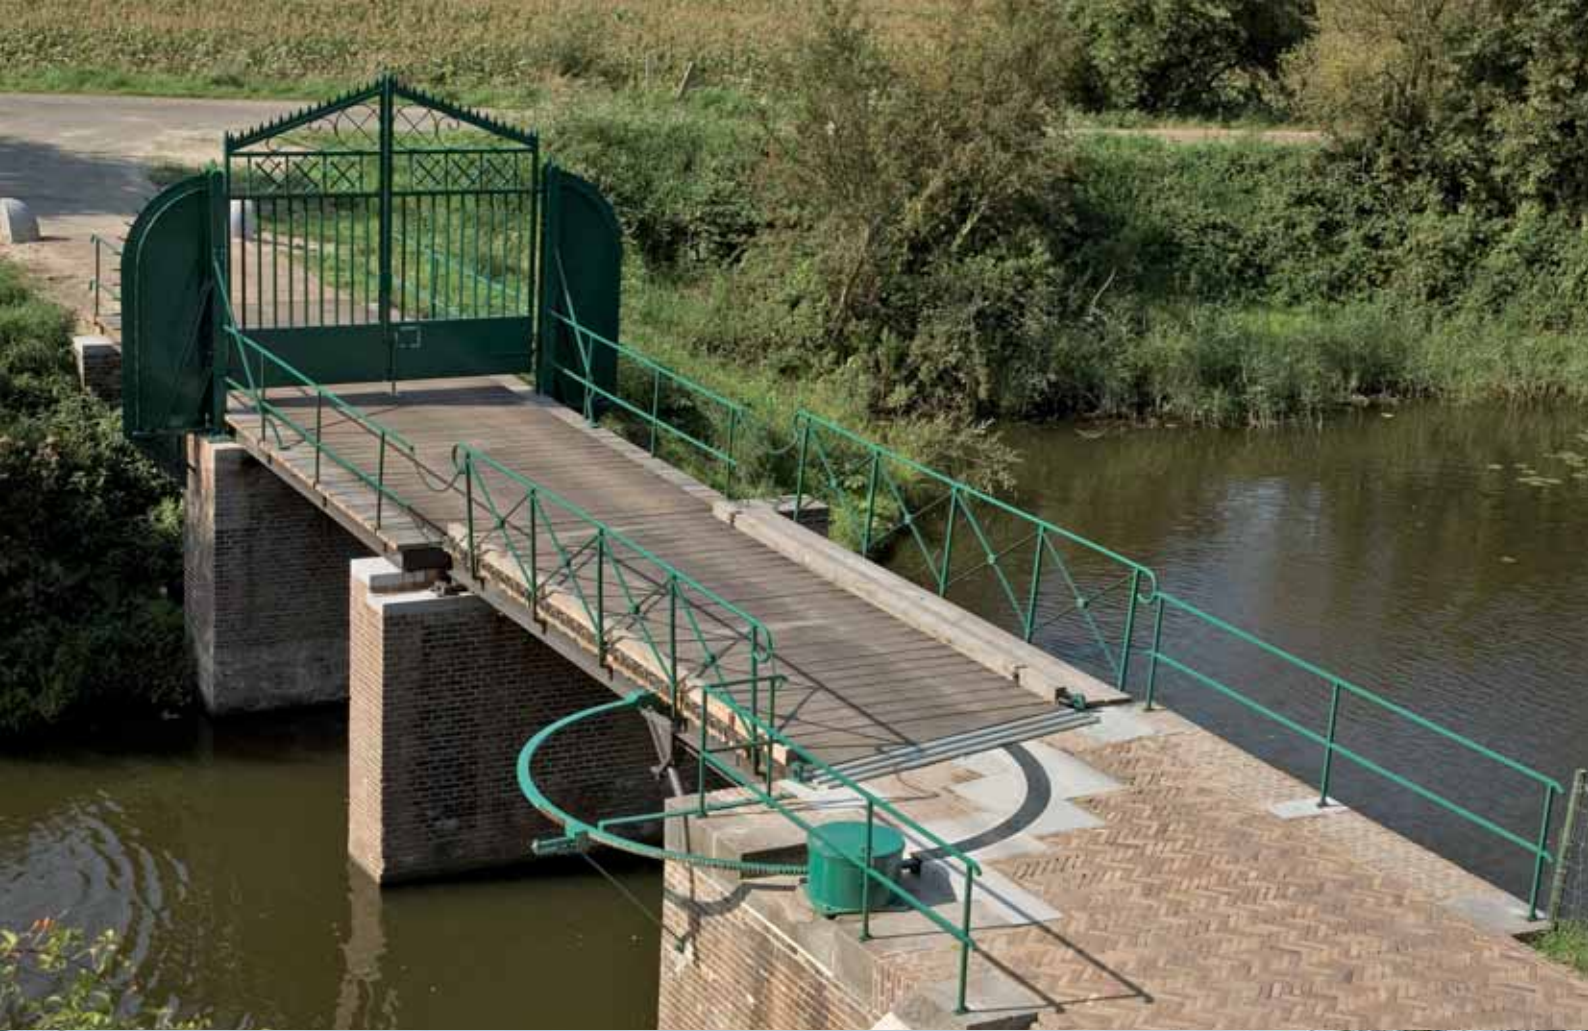
Op linkerpagina: foto's van de voltooide restauratie
 Boven (links): Het wegdek kan worden weggenomen zodat de brug weer kan worden gedraaid.
 Boven (rechts): Detail van brugligger en wegdek
