# DE SPOORWEGBRUGGEN BIJ NGOEDJANG

ir. H.P. Klooster

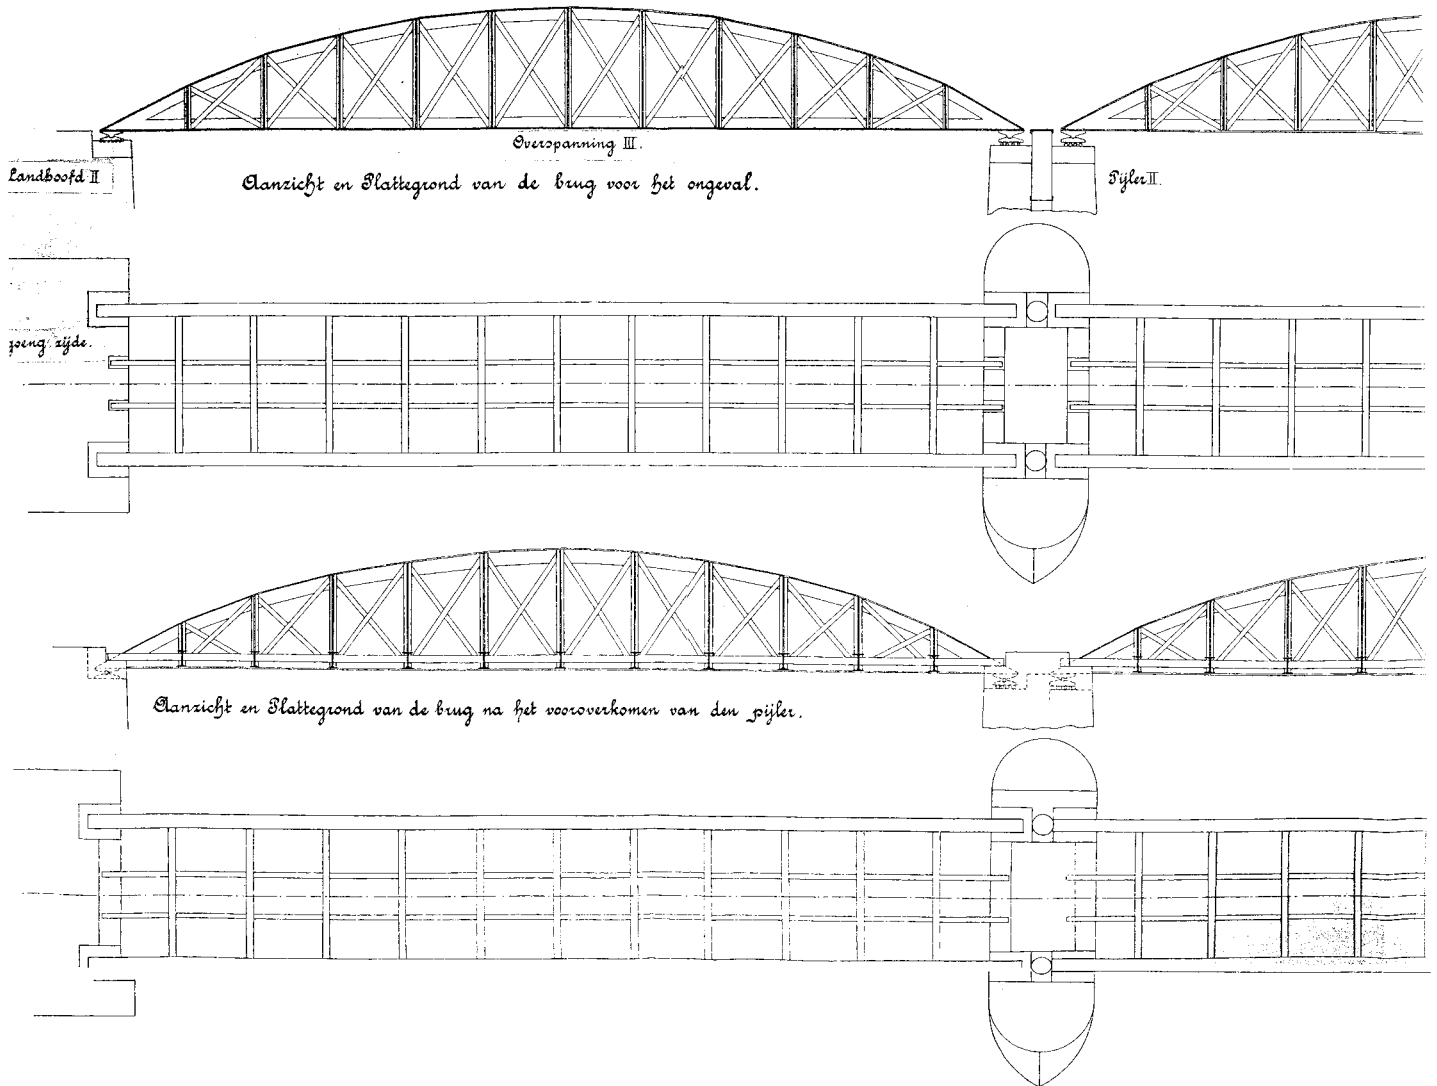
Op 11 december was de pijler al 40 cm voorover gekomen. Daarom werd zelfs het voetgangersverkeer op de spoorbrug verboden. De paraboolliggers hadden hun vaste oplegging op de scheefzakkende pijler. Als gevolg daarvan bewoog de roloplegging van de eerste brug zich rivierwaarts over het landhoofd. Ook de tweede overspanning bewoog zich met de pijler mee. Dit had tot gevolg dat de langsdragers van deze brug zich in het steunmuurtje op de tweede pijler boorden, net zolang totdat de hoofdliggeroplegging tegen de gietijzeren koker stuitte, die in de pijler was aangebracht. De verdergaande beweging veroorzaakte dat de langsliggers zich in het steunmuurtje op de eerste pijler boorden. Omdat de beweging nog niet tot stilstand was

gekomen bewoog de onderstoel van de bovenstroomse oplegging zich over de bovenkant van de hardstenen pijlerkop; bij de benedenstroomse oplegging schoven de bouten, die de bovenstoel met de onderrand van de hoofdligger verbonden, af en de onderrand bewoog zich dus over de bovenstoel. Dit ging door totdat de onderrand van de tweede brug de gietijzeren koker in de bewegende pijler raakte. Of de beweging ophield omdat het grondvlak van de bewegende pijler tenslotte voldoende steun gekregen had of de beweging gestuit werd doordat de middelste overspanning nu klem zat tussen de twee pijlers, en dus ook de tweede pijler zou moeten gaan bewegen, viel niet te constateren.

Om de standzekerheid van de tweede pijler te waarborgen werden de ruimten tussen de hoofdliggers van de tweede en de derde overspanning met hout opgestopt en werden de hoofdliggers en langsliggers van de derde overspanning op het landhoofd afgestempeld. Het steunmuurtje in de tweede pijler werd ter plaatse van de langsliggers gesloopt en de langsliggers van de tweede en derde overspanning werden op elkaar afgestempeld. Tenslotte werden naast de langsliggers van de tweede overspanning, die in het steunmuurtje van de eerste pijler waren gedrongen dwarsliggers geplaatst om het steunvlak voor de eerste pijler te vergroten.

Deze stempeling bleek zo doelmatig dat de pijler zich niet verder verplaatste, ondanks het feit dat gedurende twee dagen een zware bandjir in de Brantas woedde, hetgeen de laatste jaren niet was voorgekomen. De oplegstoelen op de eerste pijler werden vervangen door houtstapelingsen; bij de tweede brug moest dat voorzichtig gebeuren omdat een te grote beweging van de stempeling voor de stabiliteit van het geheel noodlottig kon zijn.

Besloten werd de beide op de bewegende pijler rustende bruggen zodanig op te hangen dat de ondersteuning van die pijler kon worden gemist. Daartoe werden kabels om de einddwarsdragers van de eerste twee bruggen geslagen, die daartoe waren voorzien van ijzeren trommels met een diameter van 62 cm, die tot doel hadden de kabelspanning gelijkmatig op de dwarsdrager over te brengen. Tussen trommel en dwarsdrager werd een zuiver afgewerkte opvulling van hout aangebracht. De trommels bestonden uit twee helften, die aan elkaar werden gebout en zorgvuldig op de dwarsdragers werden afgestempeld.
