HERSTEL VAN DE BEIJERSE BRUG

ir. G.J. Arends

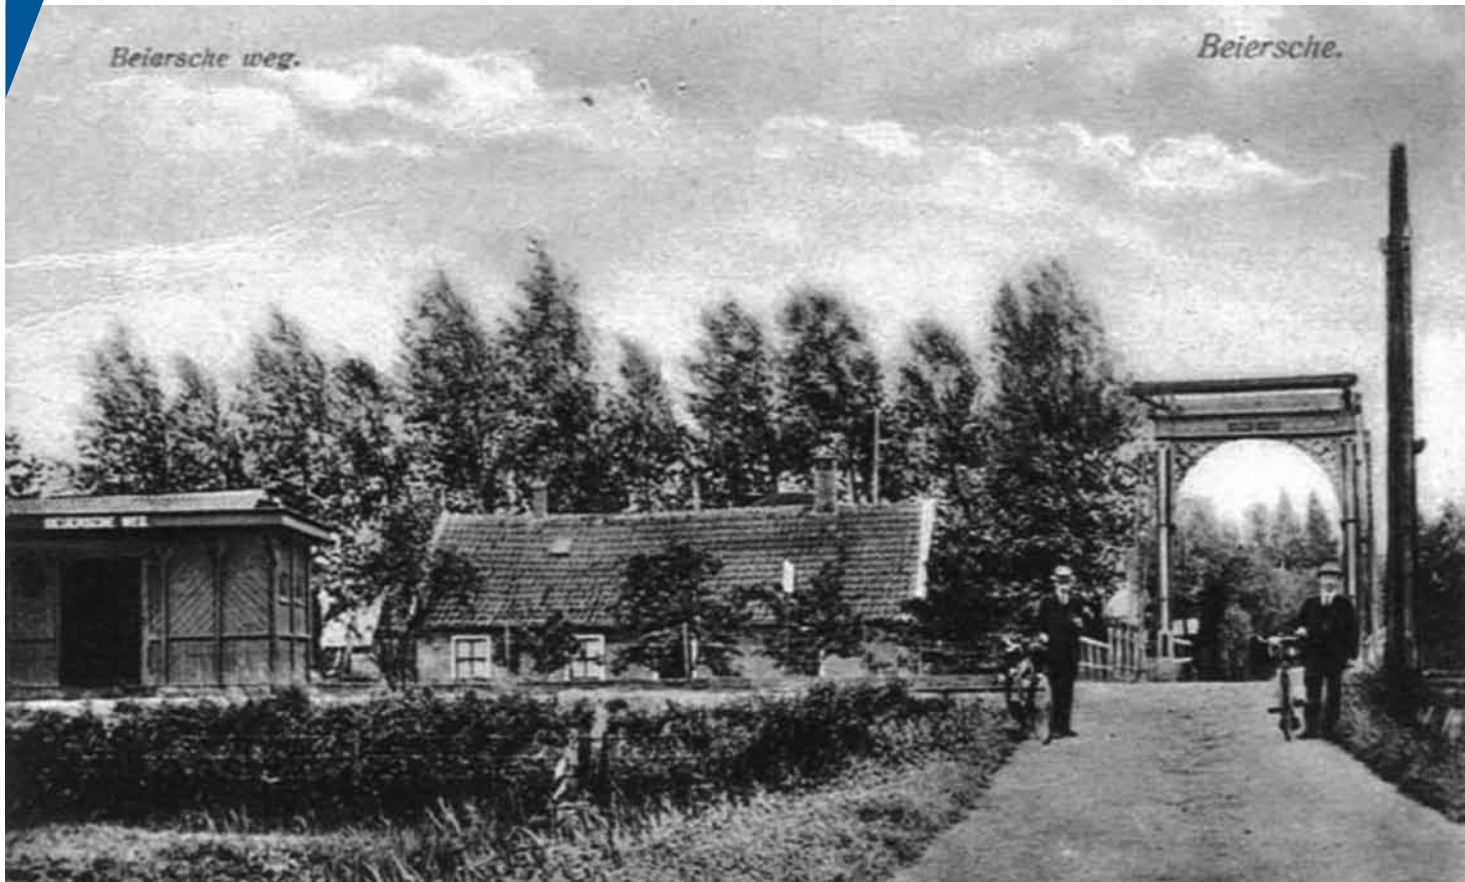
De Beijersche brug voor 1940; links de halte Beijerscheweg van de toenmalige stroomtram naar Gouda. (<http://stationsweb.brinkster.net/station.asp?station=beijerscheweg>; Erik Vergunst)

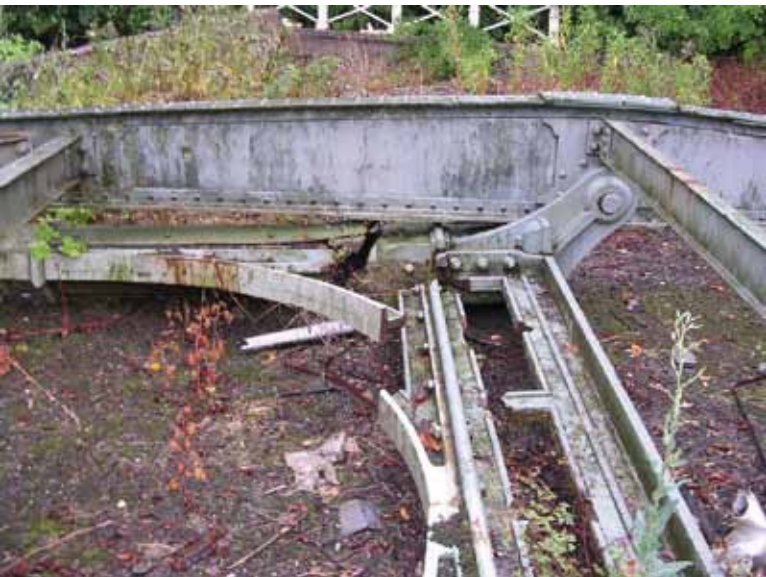
dit lot te ondergaan. Op 10 maart 1993 schampte een veewagen de hameipoort, waarbij de brug zodanig werd beschadigd dat deze moest worden verwijderd. De linker gietijzeren hameistijl en een van de beide gietijzeren boogstukken in de hameipoort waren gebroken. Ook de verankeringen van de hameipoort en de schoren waren beschadigd of werden bij het verwijderen losgebrand. De balans verkeerde, behoudens enige oorlogsschade in de vorm van kogelgaten, in goede staat. Door achterstallig onderhoud waren de gemetselde landhoofden er slecht aan toe.

Detail van de kapot gereden onderdelen van de bovenbouw. (foto: HHSK)

meipoort moest opnieuw worden gegoten, enerzijds omdat enkele onderdelen kapot of verdwenen waren en anderzijds omdat deze poort zowel breder als hoger moest worden. Ook het dwarsverband en de ballastkist van de balans moesten om dezelfde redenen worden vernieuwd. Het gietwerk gebeurde bij Geraedts IJzergieterij in het Limburgse Baarlo. Van de te gieten onderdelen moesten modellen worden gemaakt. Hiervoor werd een Duitse firma ingeschakeld die daarvoor piepschuim en hout gebruikte. De nog bestaande onderdelen stonden hiervoor model. Beide hameistijlen werden voorzien van een meegegoten tekst. Naast de tekst op de oorspronkelijke stijlen (IJZERGIE TERY DE PRINS VAN ORANJE 'SHAGE 1888.) werd ook een nieuwe tekst toegevoegd (GERAEDTS IJZERGIE TERIJ BAARLO SMEDERIJ VAN RIJN RIJNDIJK 2006).

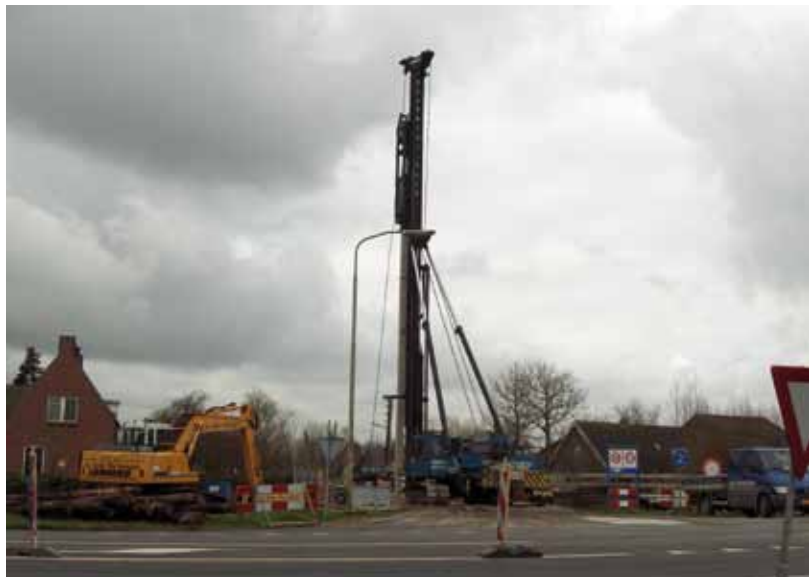
Inheien van de betonpalen. (foto: HHSK)

Het herstel werd in 2006 aanbesteed en gegund aan het aannemersbedrijf De Kuiper Noordeloos B.V. in Noordeloos. Dit bedrijf bouwde de nieuwe landhoofden. Deze zijn gefundeerd op betonnen heipalen. De landhoofden bestaan uit een gewapende betonconstructie, bekleed met baksteen. De aannemer besteedde het herstel van de ijzeren bovenbouw uit aan Smederij Van Rijn uit Hazerswoude-Rijndijk. Vrijwel de gehele ha-

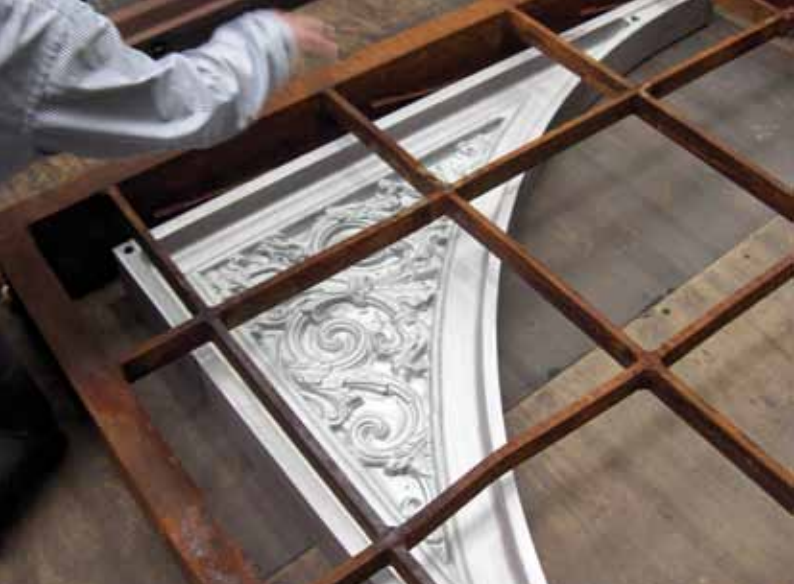
- Linksboven: Kunststof model van een hoekstuk van de hameipoort geplaatst in de gietkast. (foto: De Kuiper Noordeloos)*
- Rechtsboven: Het gieten van een van de hameistijlen. (foto: De Kuiper Noordeloos)*
- Linksonder: De gewapend betonnen onderbouw.*
- Linksmidden en rechtsonder: Opmetselen van de baksteenbekleding.*

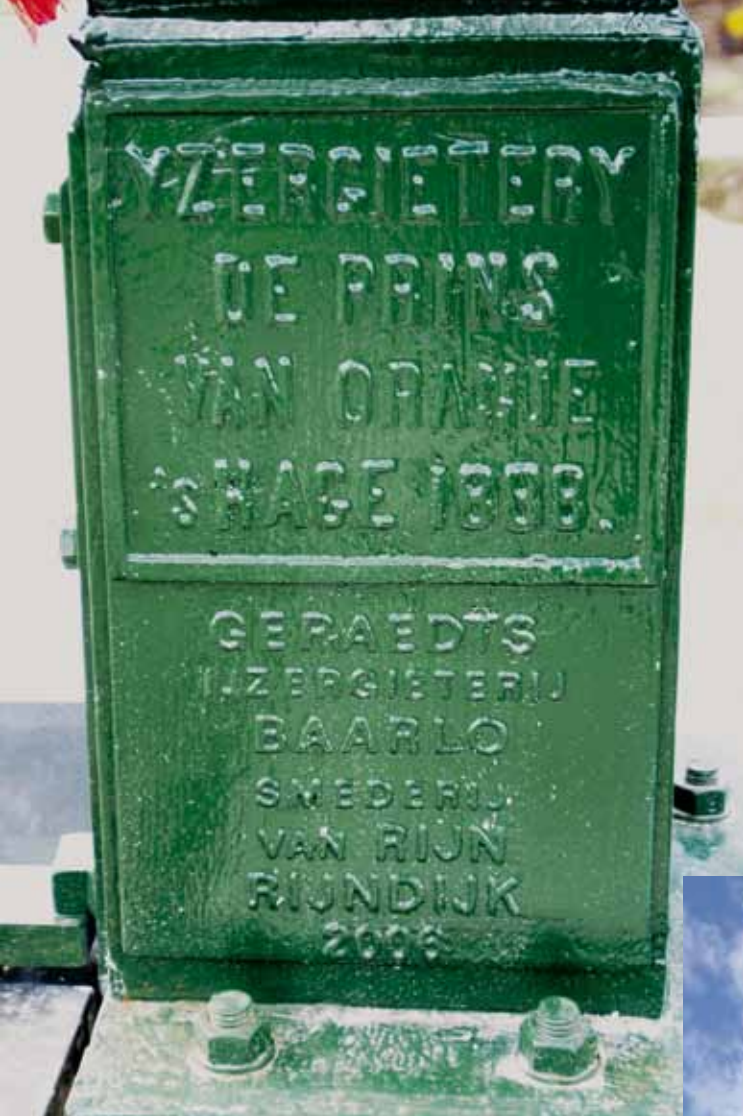
- Boven: De op de kolommen meegegoten teksten: zowel de tekst op de oorspronkelijke hameistijlen uit 1888 als de toegevoegde tekst uit 2006.*
- Rechtsboven: Het plaatsen van de balans. (foto: HHSK)*
- Rechts: Bovendeel van de hameipoort met het jaartal 1888.*

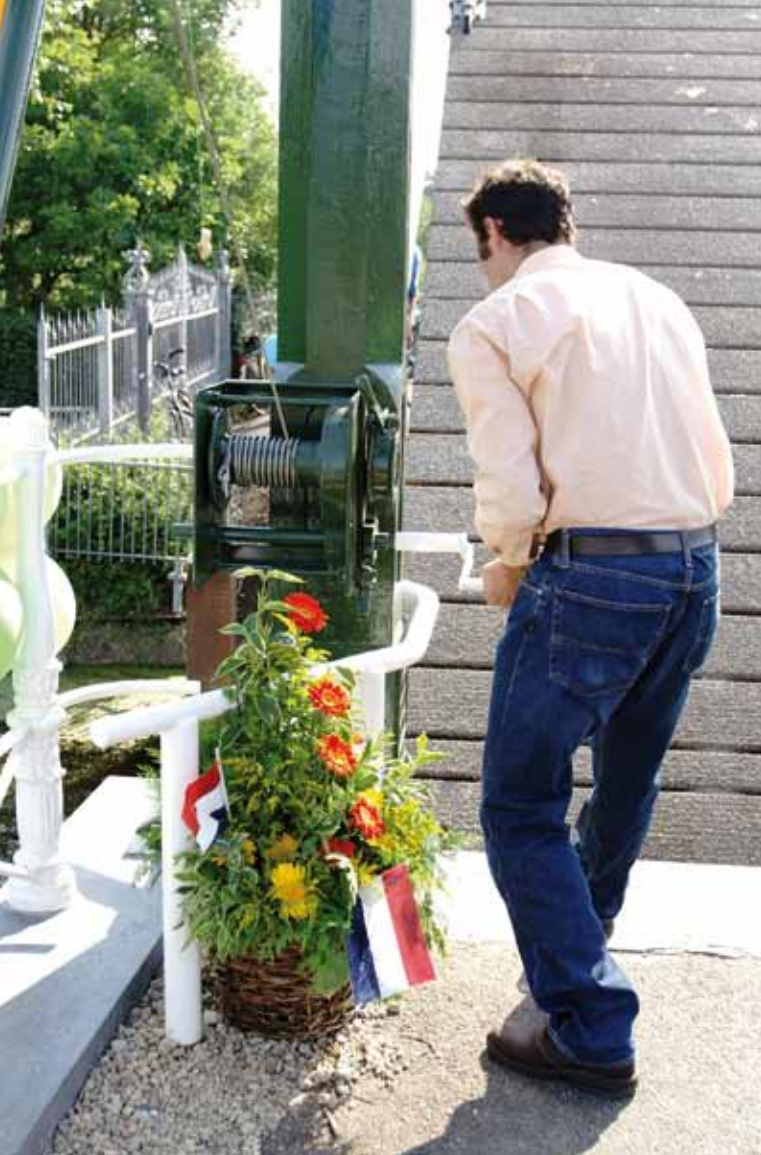
Boven: Het openen van de brug door handbediening; achter het bloemstuk de stalen beschermingsconstructie om schade door aanrijden tegen te gaan.

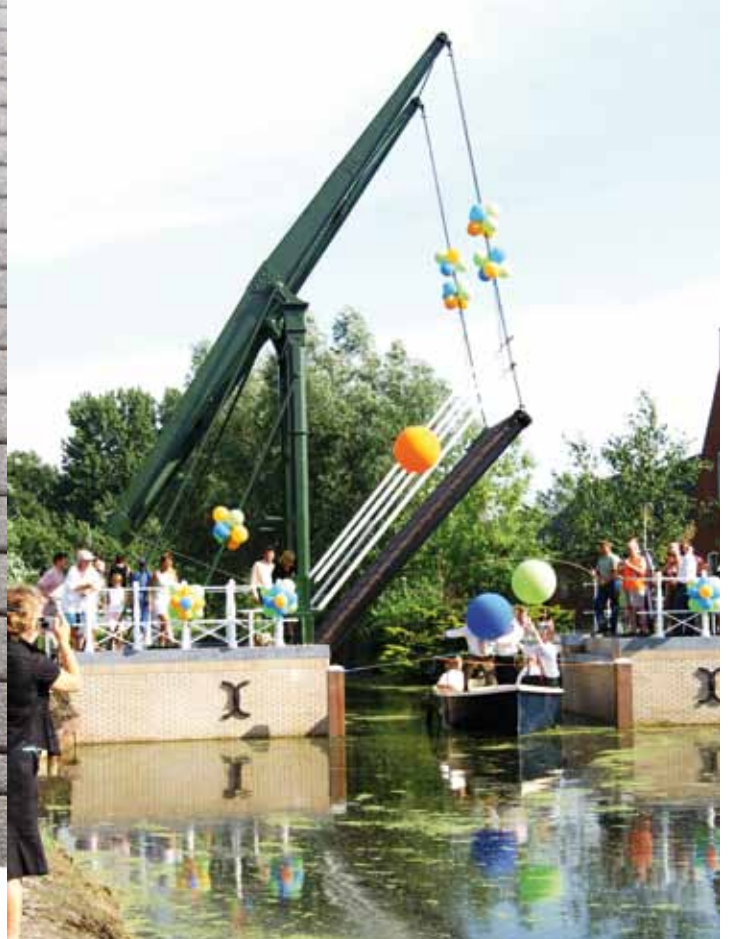
Rechts: Nieuw gegoten leuningwerk.
