# 4 / PROVINCIE ZEE MODERNE OPLOSSI MONUMENTALE DRA

IN EEN WATERRIJKE PROVINCIE  
ALS ZEELAND IS DE NATTE  
INFRASTRUCTUUR GOED  
VERTEGENWOORDIGD.

# LAND KIEST NG VOOR AIBRUG

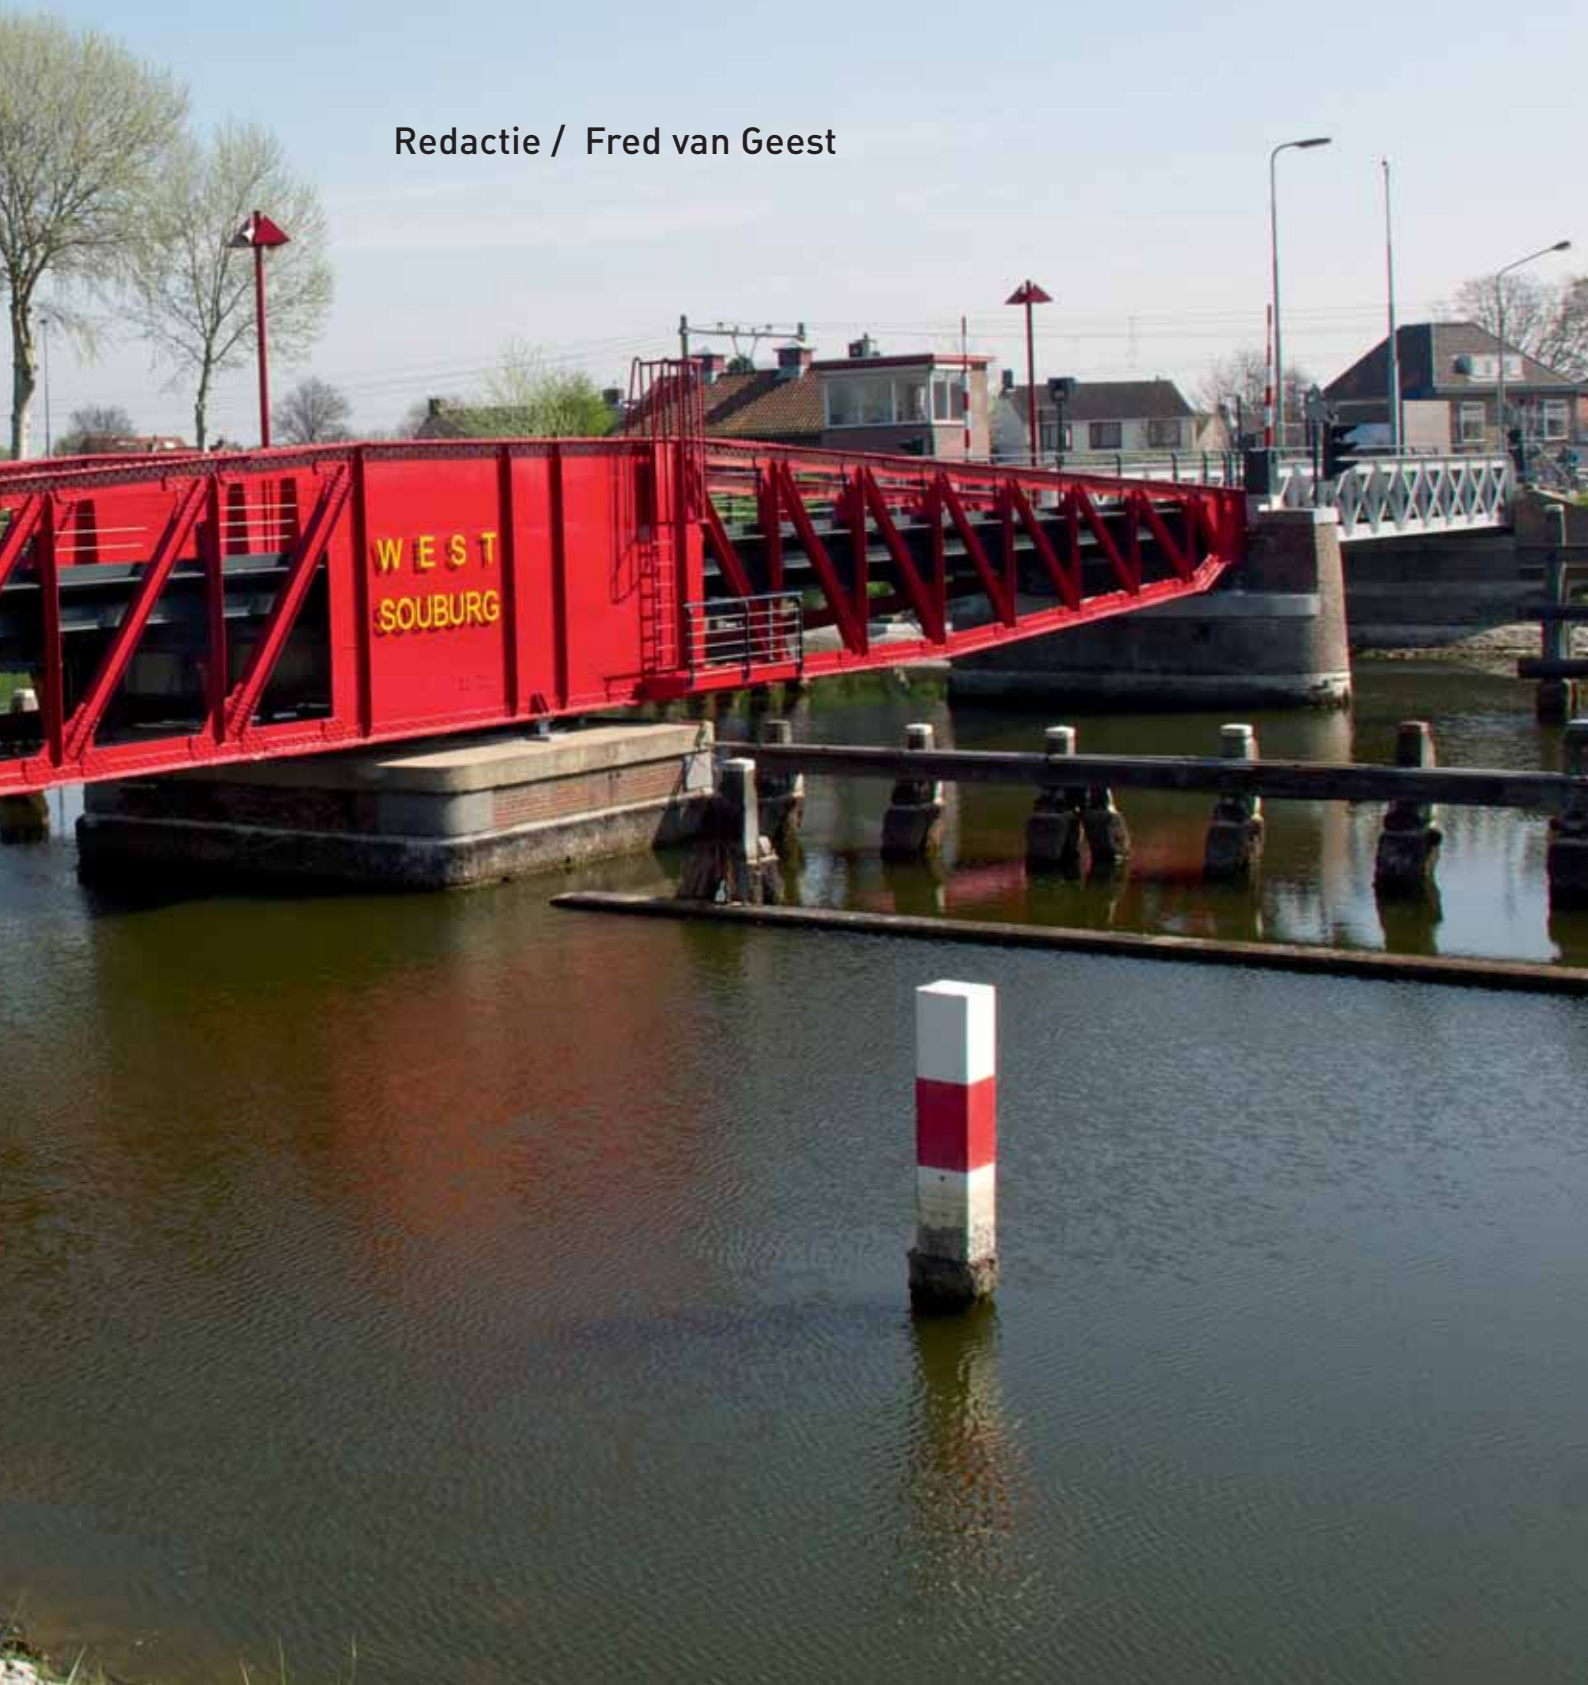
## 1 oude situatie

burg ligt. De veiligheid van de brug was nog wel niet in het geding, maar het staal van de brug verkeerde in een erbarmelijke staat. Het vaste deel, de aanbrug, had het meeste geleden. Twee eindharren waren verrot. Maar ook het houten brugdek, onder een dikke laag asfalt dat regelmatig was opgehoogd, vertoonde veel gebreken.

In de werkplaats is de brug compleet gestript: het houten dek en losse componenten, zoals de aandrijving, lantarens, trappen en bordessen zijn verwijderd. Na het afstralen van de verf bleef er een geraamte van blank staal over.

De doorlooptijd van het project werd aanvankelijk geschat op zeven weken, maar die termijn liep uit met maar liefst dertien weken vanwege toch veel noodzakelijke reparaties. Matthijs de Groot leidde het project bij het Krimpense bedrijf met een vast team van drie interne en vier externe krachten. “De constructie was slechter dan gedacht. Veel onderdelen moesten worden vervangen. We hebben gewerkt op basis van een geklonken constructie, net als de oorspronkelijke brug. Hollandia Services is één van de weinige bedrijven in Nederland die nog vertrouwd is met het aanbrengen van klinknagelverbindingen. Zo kon de brug op authentieke wijze worden hersteld.”

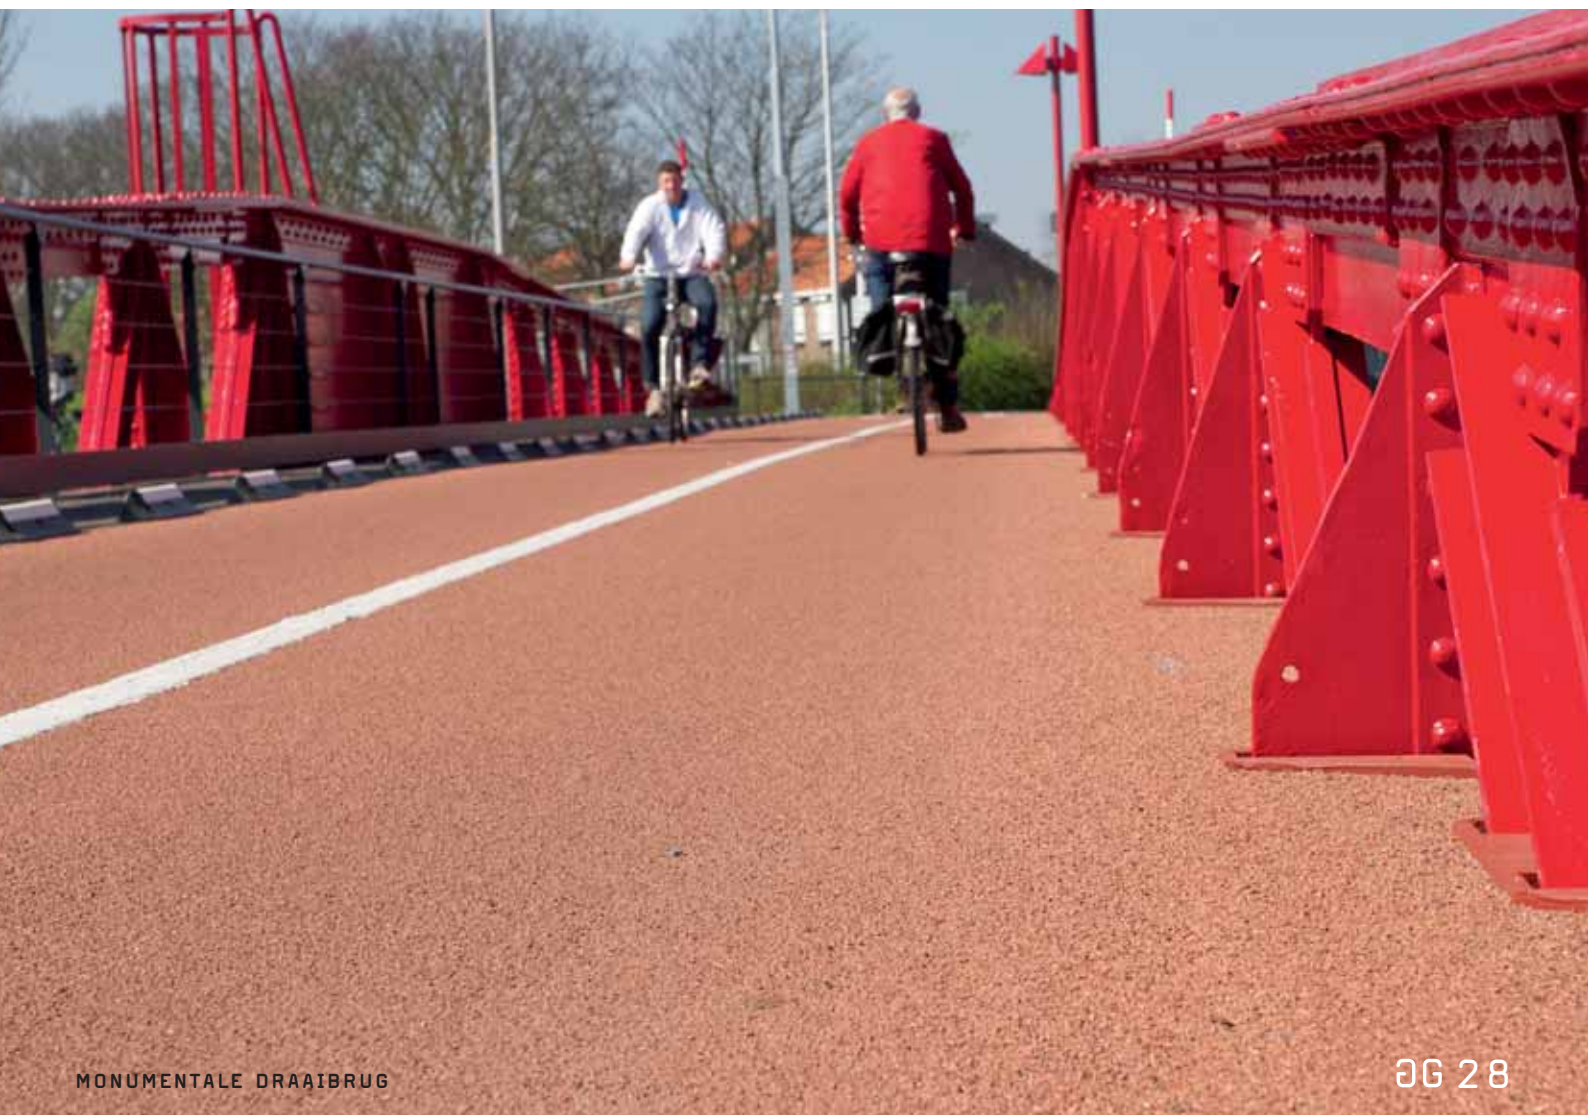
#### **4 Afwatering in langsrichting**

De afwatering van het brugdek loopt naar één kant, van zuidelijke naar noordelijke richting. Hierdoor zijn geen waterafvoeren nodig die ook weer onderhoud vragen. De welstandscommissie was aanvankelijk niet zo gecharmeerd van dit plan en betreurde het dat de geklonken vakwerkconstructie deels uit het zicht zou verdwijnen. Stelpstra: “Het kostte ons veel hoofdbreken om dit geaccordeerd te krijgen, maar het is gelukt. In de oude situatie lag er een dakvormig dek tussen de hoofdliggers, met op de laagste punten een goot voor afwatering. Maar daar komt altijd vuil in, de afwatering raakt verstopt. Kortom, je hebt altijd onderhoud. De welstandscommissie bleek ook geen voorstander van verbreding van de brug vanwege de monumentale functie. Een kunststof dek kon dan weer wel, geen enkel probleem! Ze kijken dus vooral naar uiterlijke kenmerken, de architectonische oplossing.”

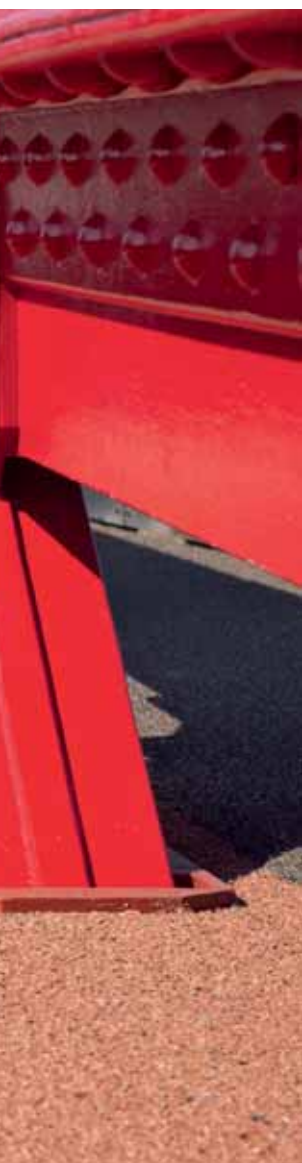
5 de gerenoveerde brug gereed

Het VVK brugdek bestaat uit zes delen van elk 24 meter voor de draaibrug en 3 delen van elk 17 meter voor de aanbrug. De gewichtsbesparing op het brugdek is ruim 60% ten opzichte van de oude situatie (hout met asfalt). Dit levert een zeer gunstige massatraagheid op.
